# DYNOPLUS - İZMİR YOLU ŞB

Rapor id : SP281HAH154

Alıcı: OTOPOINT MOTORLU ARAÇLAR.. Araç: 11ACE497 - VF1HJD20168666619 - DACİA Duster 2021 Manuel Benzin - Kilometre : 116228

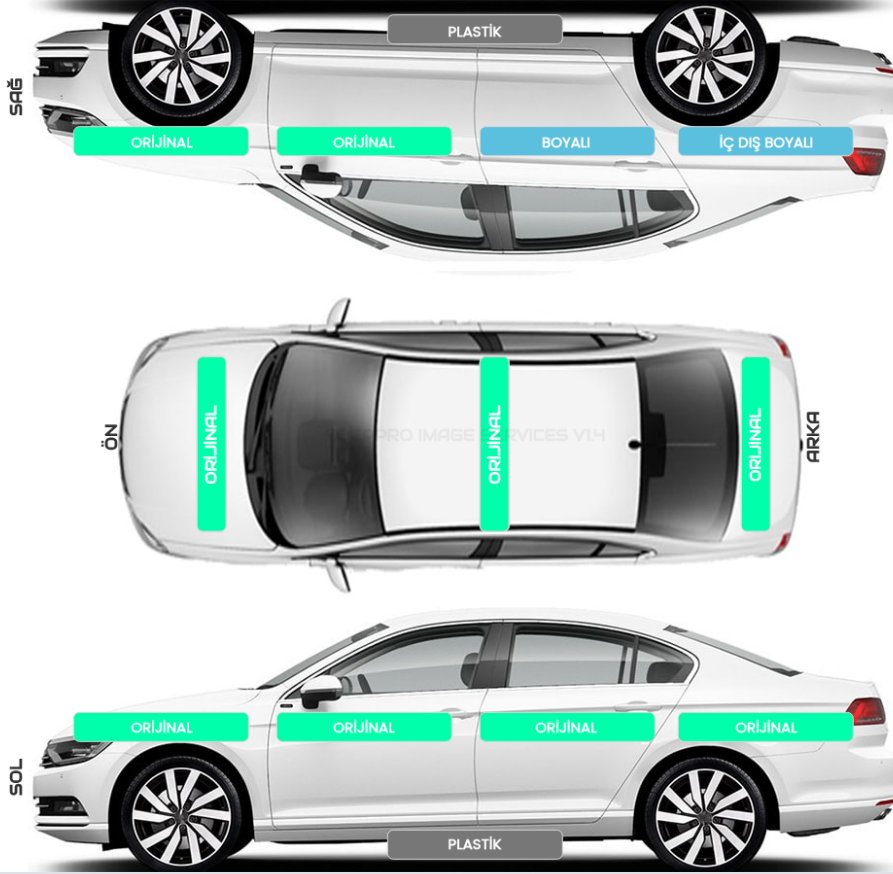
## KAPORTA VE BOYA KONTROLÜ

### ARACIN MUHTELİF YERLERİNDE EZİK VE ÇİZİKLER MEVCUT
