KAPORTA VE BOYA KONTROLÜ

DYNOPLUS - İZMİR YOLU ŞB

Rapor id : SP206CAF534

Alıcı: OTOPOİNT MOTORLU ARAÇLAR.. Araç: 34KSY281 - WF02N1ER22RK11767 - FORD Coruier Manuel Dizel - Kilometre : 37127

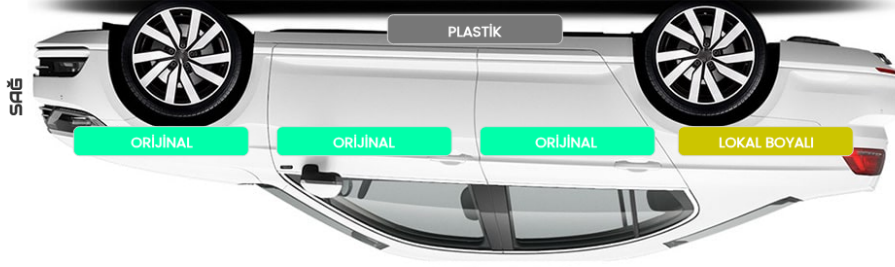
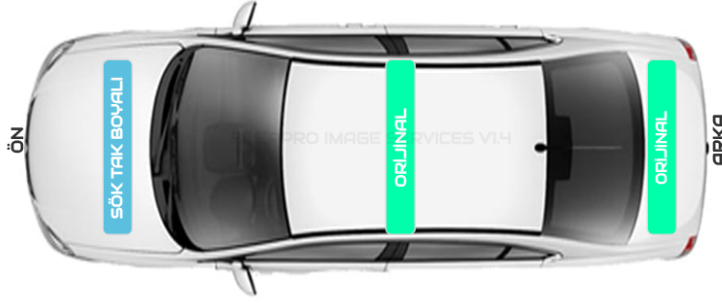
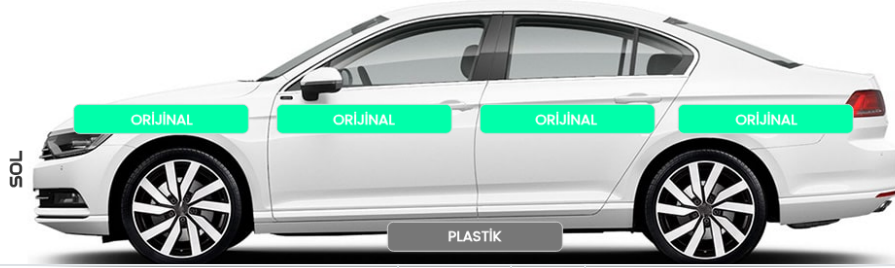
Aracın muhtelif yerlerinde minimal düzeyde ezik, çizik ve boyasız göçük düzeltme mevcut
