Sayfa : 1 / 15
EKSPERTİZ BİLGİLENDİRME SAYFASI

İşlem Tarihi:	20.07.2024 15:20:39 - 15:30:08	Şasi No:	NM0MXXTACMPL33367
Marka :	FORD	Model	TORNEO COURIER / 2023

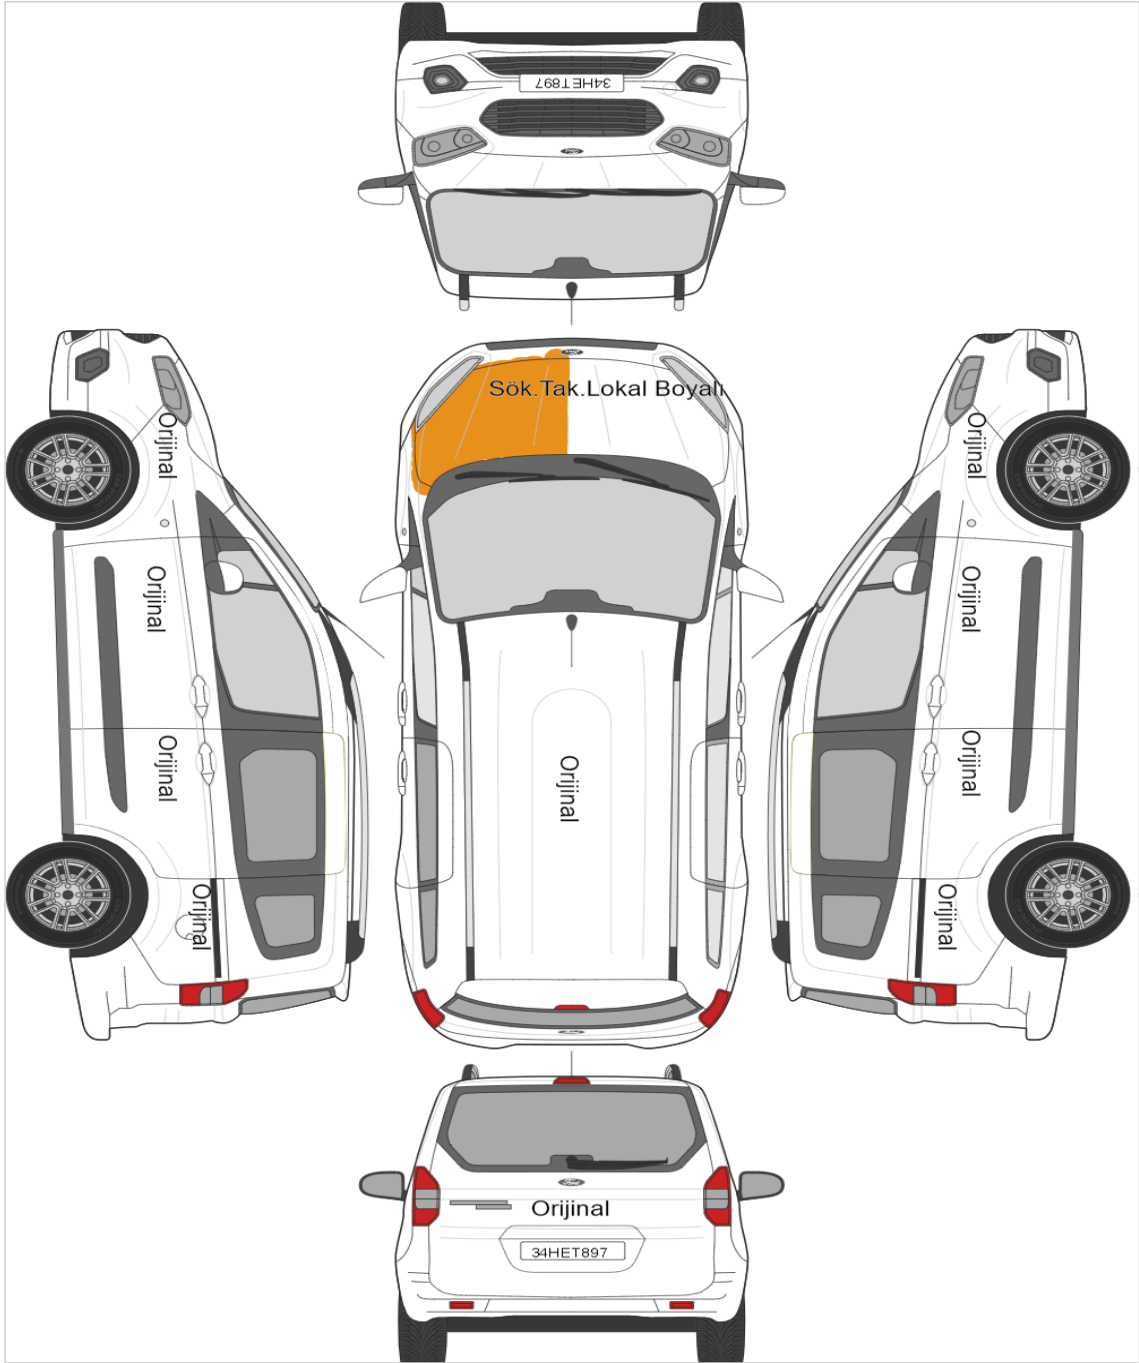
60. Sol Ön Şasi	Orijinal
61. Sağ Ön Şasi	Orijinal
62. Güneş Yanığı	Yok
63. Podye Sol	Orijinal
64. Podye Sağ	Orijinal
65. Amortisör Kulesi Sol	Orijinal
66. Amortisör Kulesi Sağ	Orijinal
67. Sol Üst Direk	Orijinal
68. Sağ Üst Direk	Orijinal
69. Sol Ön Direk	Orijinal
70. Sağ Ön Direk	Orijinal
71. Sol Kapı Orta Direk	Orijinal
72. Sağ Kapı Orta Direk	Orijinal
73. Sol Arka Çamurluk Kilit Karşılığı	Orijinal
74. Sağ Arka Çamurluk Kilit Karşılığı	Orijinal
75. Sol Alt Marşpiyel	Plastik Kaplama
76. Sağ Alt Marşpiyel	Plastik Kaplama
77. Ön Panel	Plastik
78. Arka Panel	Orijinal
79. Ön Tampon	Plastik
80. Arka Tampon	Plastik
81. Taban Sacı	Sağlam
82. Bagaj İç Havuz Sacı	Orijinal
83. Sağ Ön Çamurluk Davlumbazı	Sağlam
84. Sol Ön Çamurluk Davlumbazı	Sağlam
85. Sağ Arka Çamurluk Davlumbazı	Sağlam
86. Sol Arka Çamurluk Davlumbazı	Sağlam
87. Çizik/Gamze/Göçükler	! Var

SAĞ SOL ÖN ÇAMURLUKTA AYAR İŞLEMİ MEVCUT.
