Sayfa : 1 / 15  
EKSPERTİZ BİLGİLENDİRME SAYFASI

İşlem Tarihi:	15.08.2024   16:06:11 - 16:15:49	Şasi No:	NM0MXXTACMNS34916
Marka :	FORD	Model	TORNEO COURİER / 2022

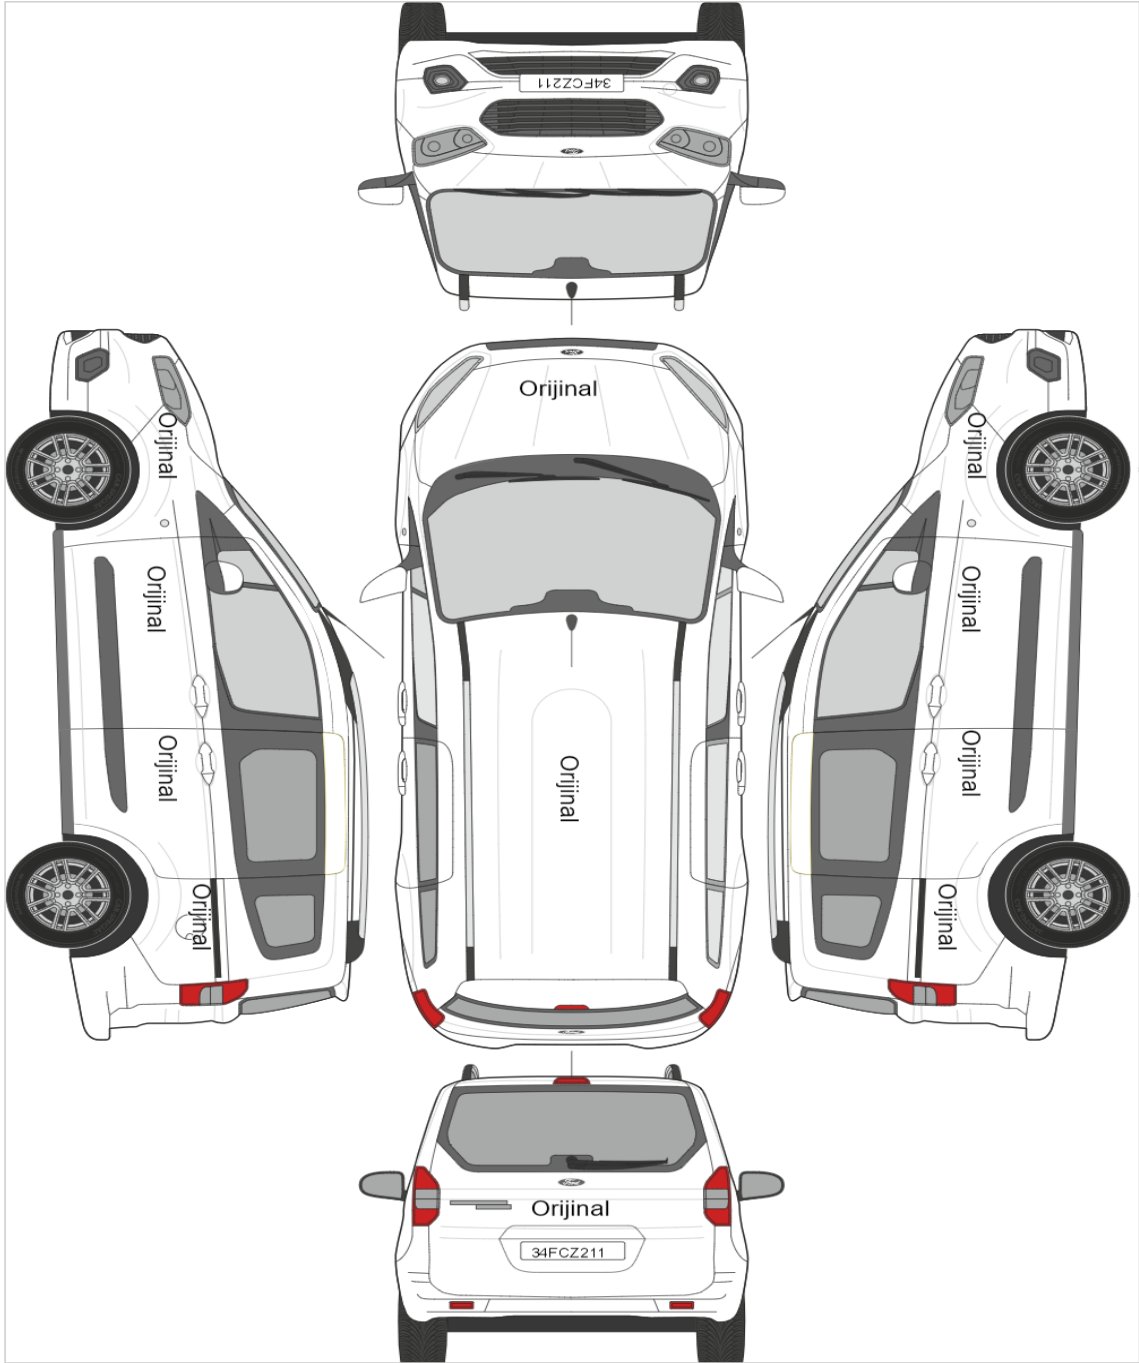
#### BOYA KAPORTA DIŞ KONTROLLER

BOYALI	DEĞİŞEN	LOKAL BOYALI	ORİJİNAL	BOYALI İŞLEMLİ	DOLU GÖÇÜĞÜ	HASARLI	EZİK GÖÇÜK	SÖKÜLÜP TAKILMIŞ

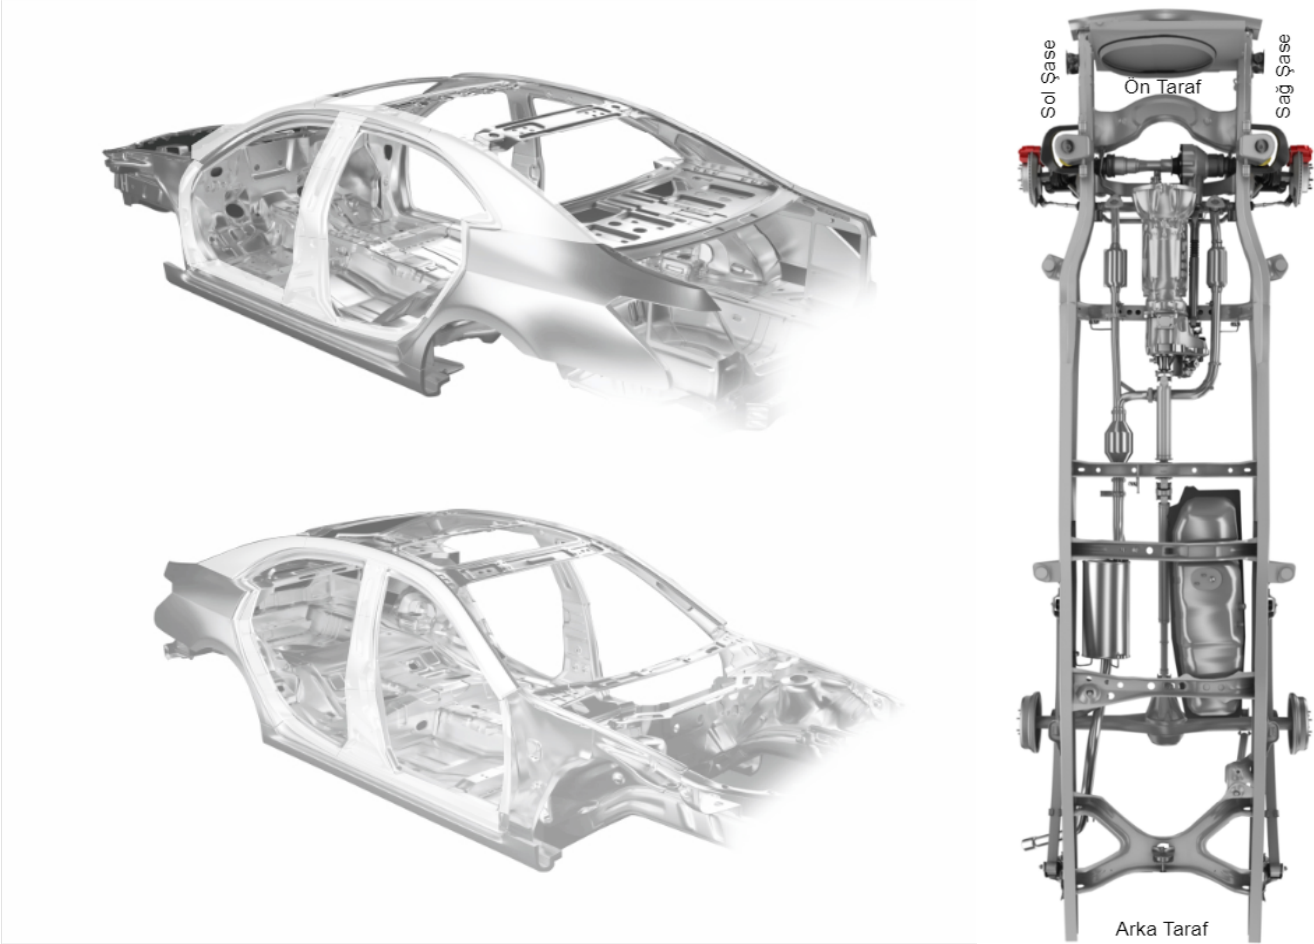
### ARAÇ DİREK & ŞASI KONTROLLERİ

Sol Orta Direk	Orijinal	Sol Ön Cam Direği	Orijinal
Sol Arka Üst Direk	Orijinal	Sol Ön Basamak	Orijinal
Sol Arka Basamak	Orijinal	Sol Ön Kapı İç Direk	Orijinal
Sol Çamurluk Kilit Karşılığı	Orijinal	Sol Üst Direk	Orijinal
Sağ Orta Direk	Orijinal	Sağ Ön Cam Direği	Orijinal
Sağ Arka Üst Direk	Orijinal	Sağ Ön Basamak	Orijinal
Sağ Arka Basamak	Orijinal	Sağ Ön Kapı İç Direk	Orijinal
Sağ Çamurluk Kilit Karşılığı	Orijinal	Sağ Üst Direk	Orijinal

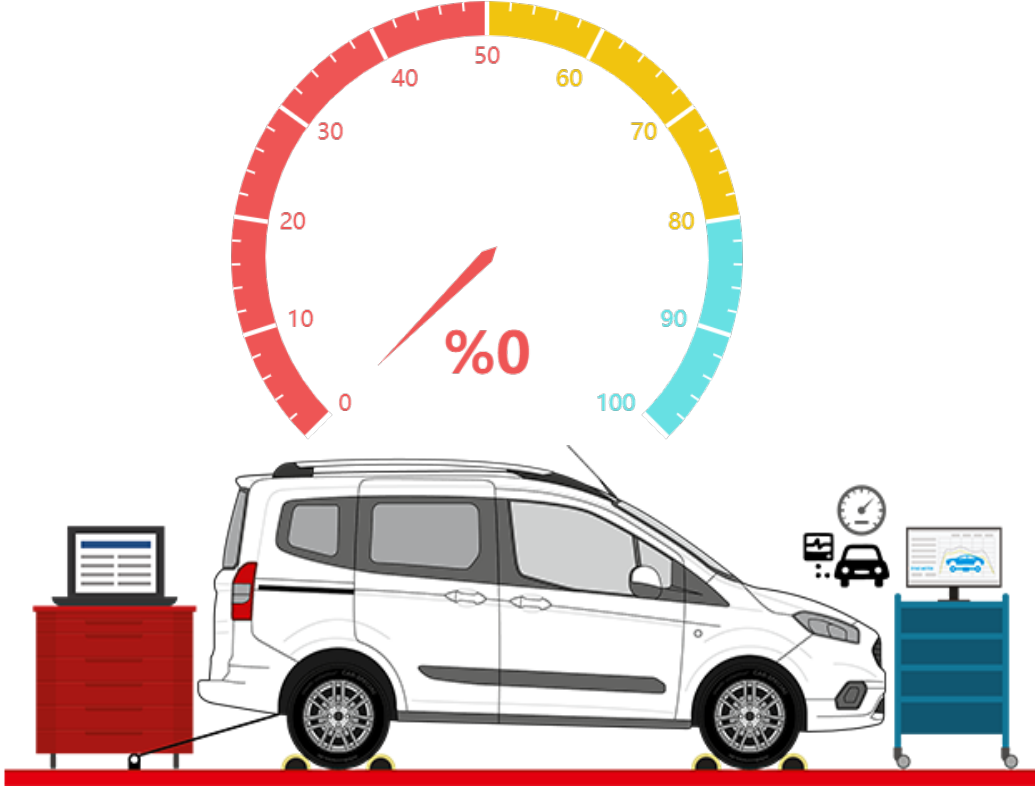
### DYNO MOTOR PERFORMANS TEST SONUCU

Aracın Motor Gücü (KW)	73 KW - 98 BG
Ölçülen Motor Gücü (KW)	0 KW - 0 BG
Üretilen Anlık Performans (%)	% 0

MÜŞTERİ BİLGİSİ DÂHİLİNDE DYNO TEST YAPILMAMIŞTIR. YOL TESTİ YAPILDI.

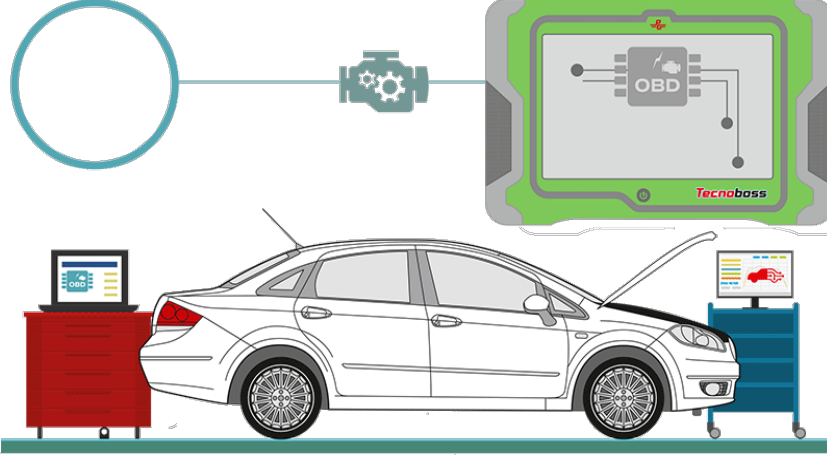
### OBD ELEKTRONİK KONTROL SONUCU

95. Beyin Aktif Ve Pasif Arıza İncelemesi Ve Raporlaması	Yok
96. Kameralar	Yok
97. Yol Bilgisayarı	Çalışıyor
98. Gösterge Panel Elektronikleri	Çalışıyor
99. Klima Kontrol Paneli Elektronikleri	Manuel
100. Direksiyon Kumanda Elektronikleri	Çalışıyor
101. Multi Medya	Çalışıyor
102. Park Sensörü	Yok
103. Radyo	Çalışıyor
104. Akü	İyi
105. Otomatik Şanzıman Elektronikleri Ecu/Obd Arıza Kaydı	Manuel Şanzıman
106. ABS/ESP/ESR Fren Elektronikleri Ecu/Obd Arıza Kaydı	Yok
107. Hava Yastığı Elektronikleri Ecu/Obd Arıza Kaydı	Yok
108. Motor Elektronikleri Ecu/Obd Arıza Kaydı	Yok
109. Dijital Klima Elektronikleri Ecu/Obd Arıza Kaydı	Manuel Klima
