# DYNOPLUS - İZMİR YOLU ŞB

Rapor tarihi : 2025-09-06 13:20:25

Rapor id : SP618CEC401

Alıcı: OTOPOİNT MOTORLU ARAÇLAR.. Araç: 34HCZ088 - NM0MXXTACMP547120 - FORD Corier 2023 Manuel Dizel - Kilometre : 14381

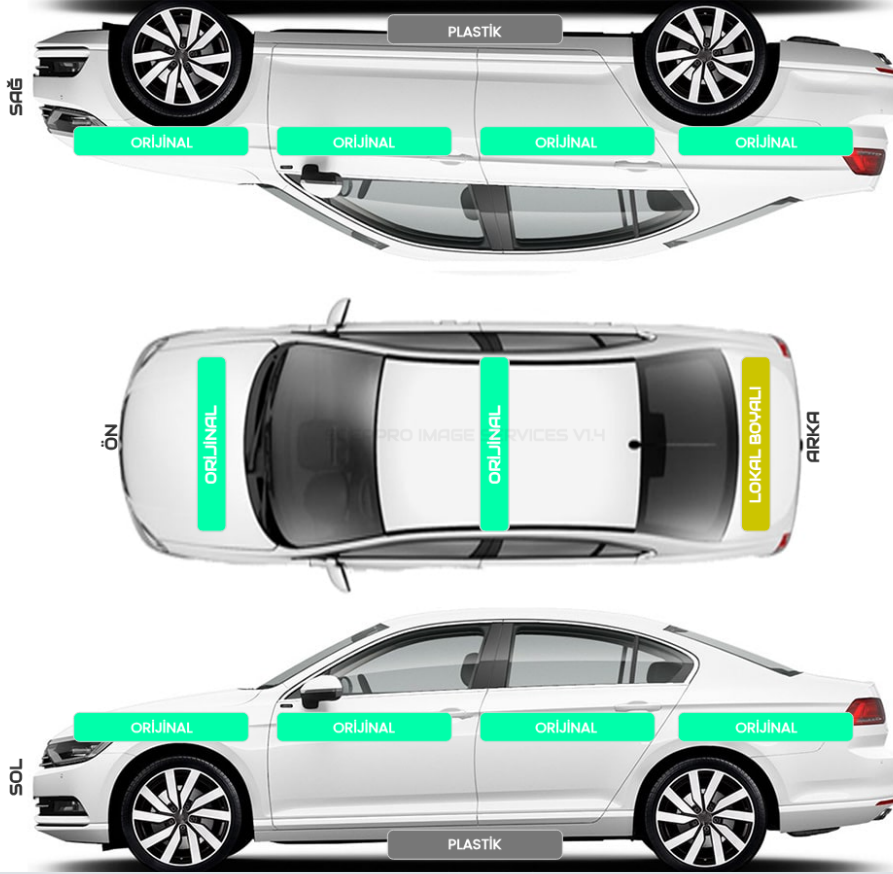
## KAPORTA VE BOYA KONTROLÜ

Aracın muhtelif yerlerinde minimal düzeyde ezik ve çizikler mevcut  
Ön cam da taş izi var
