KAPORTA VE BOYA KONTROLÜ

DYNOPLUS - İZMİR YOLU ŞB

Rapor id : SP444BBD432

Alıcı: OTOPOİNT MOTORLU ARAÇLAR... Araç: 34HOB643 - NM0AXTTTRAPJ83112 - FORD TRANSİT 2023 Manuel Dizel - Kilometre : 36880

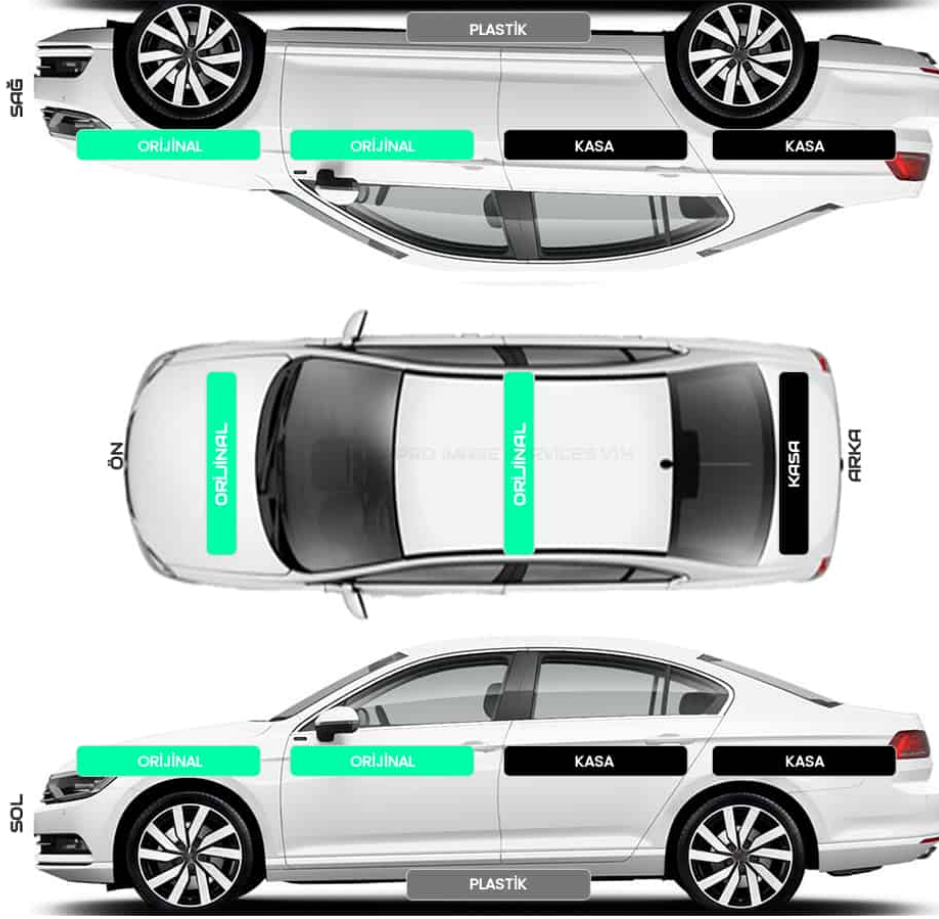
Aracın muhtelif yerlerinden minimal düzeyde Ezik ve çizikler mevcuttur
Sağ ön kapı üst kısımlarında boyasız göçük düzeltme mevcut

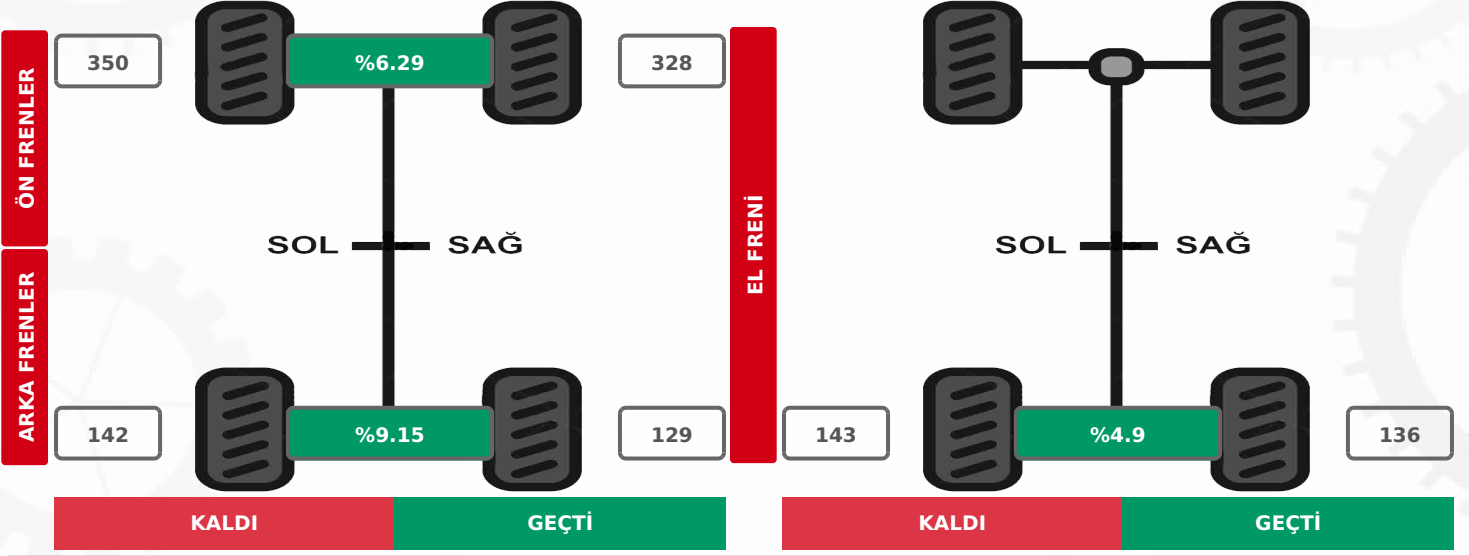
FREN SÜSPANSİYON VE YANAL KAYMA

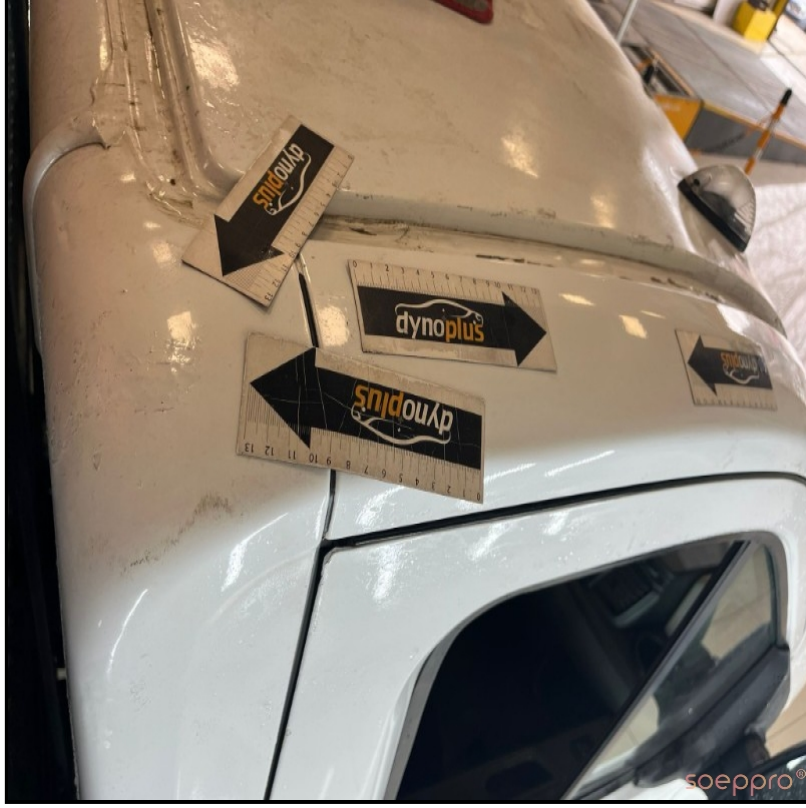
Sağ ön kapının üst kısımlarında boyasız göçük düzeltmeler mevcut
