DYNOPLUS - İZMİR YOLU ŞB

Rapor id : SP946BHA423

Araç: 34MZL500 - WF02N1ER92SJ58834 - FORD Courier Manuel Dizel - Kilometre : 36017

KAPORTA VE BOYA KONTROLÜ

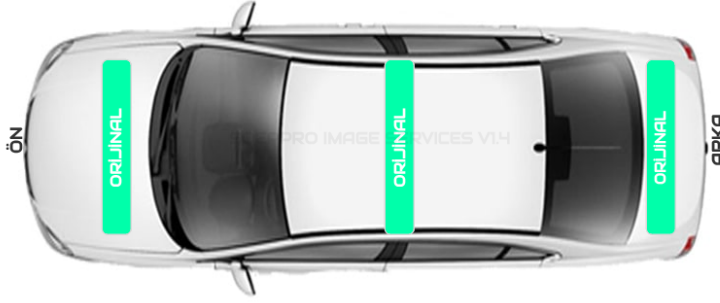
Aracın muhtelif yerlerinde minimal düzeyde ezik ve çizikler mevcut
ÖN CAM DEĞİŞMİŞ
