# DYNOPLUS - İZMİR YOLU ŞB

Rapor tarihi : 2026-02-10 10:30:01

Rapor id : SP146DHC989

34HLC556 - NM43560000U043514 - FIAT Egea Otomatik Dizel - Kilometre : 44532

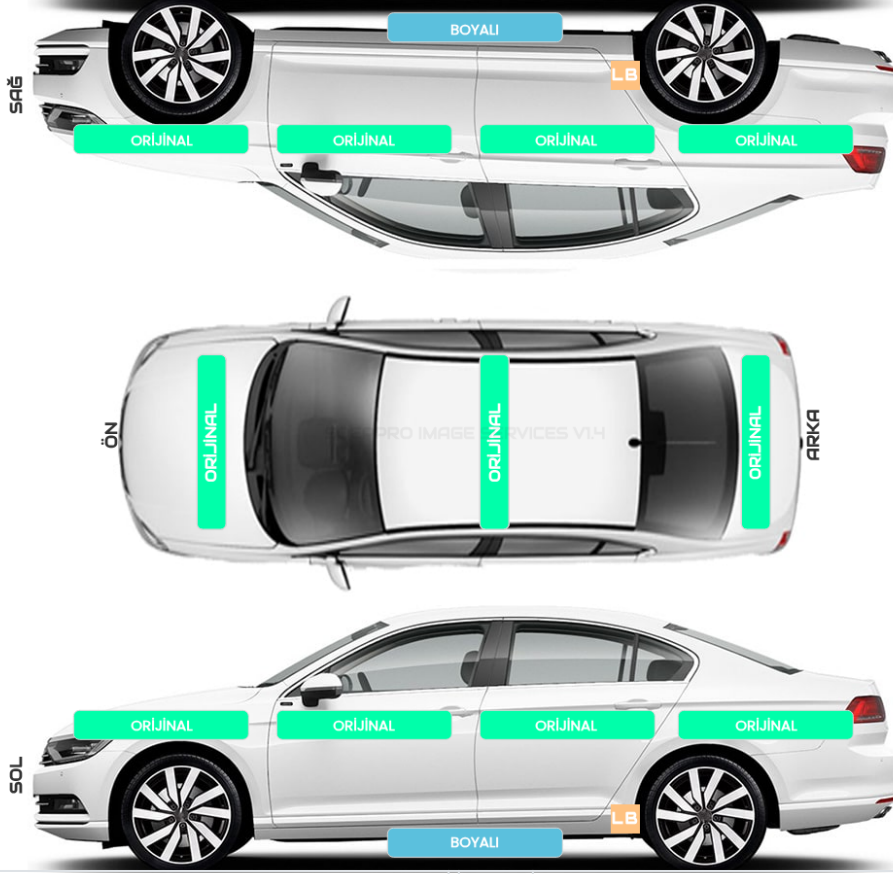
Aracın muhtelif yerlerinde minimal düzeyde ezik ve çizikler mevcut

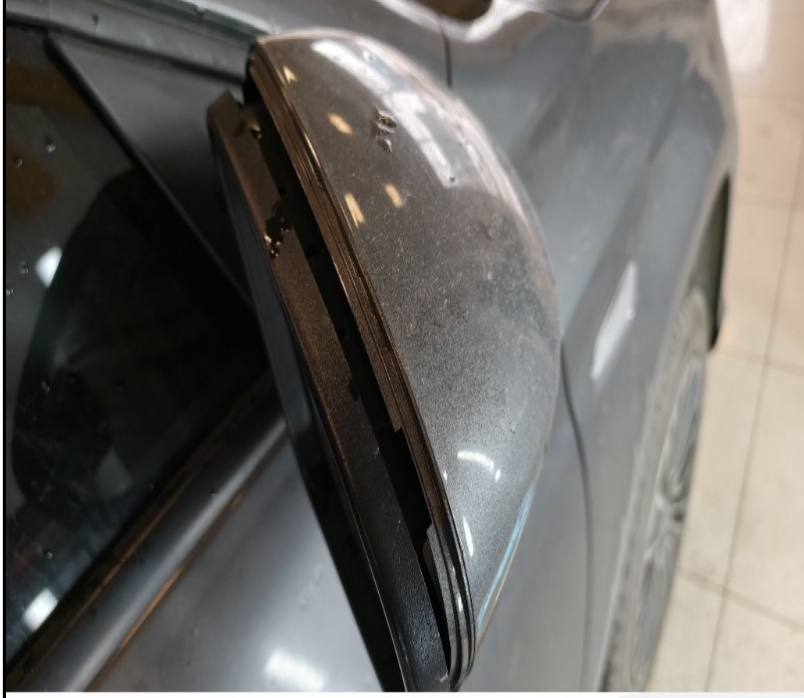
Sağ Ayna kapağı kırık

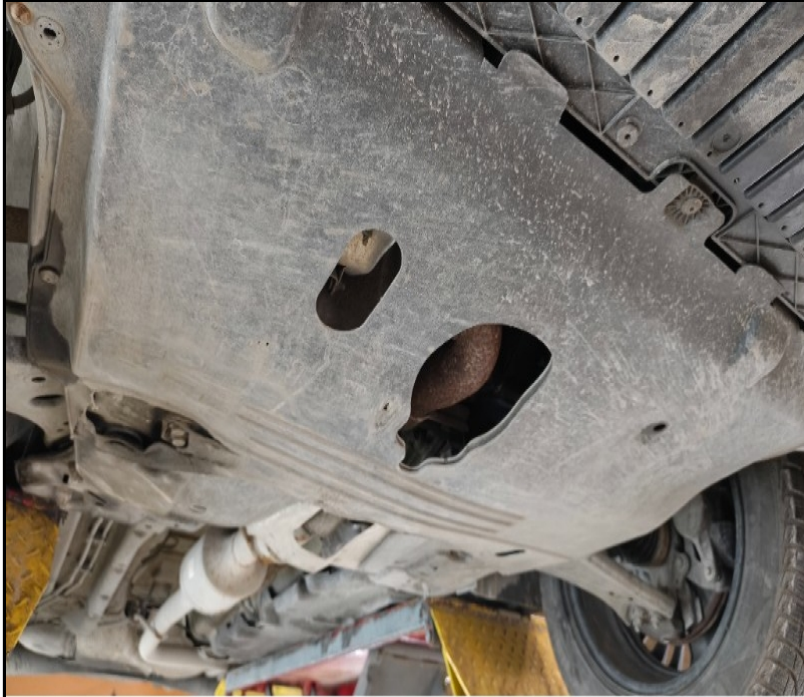
At muhafaza hasarlı

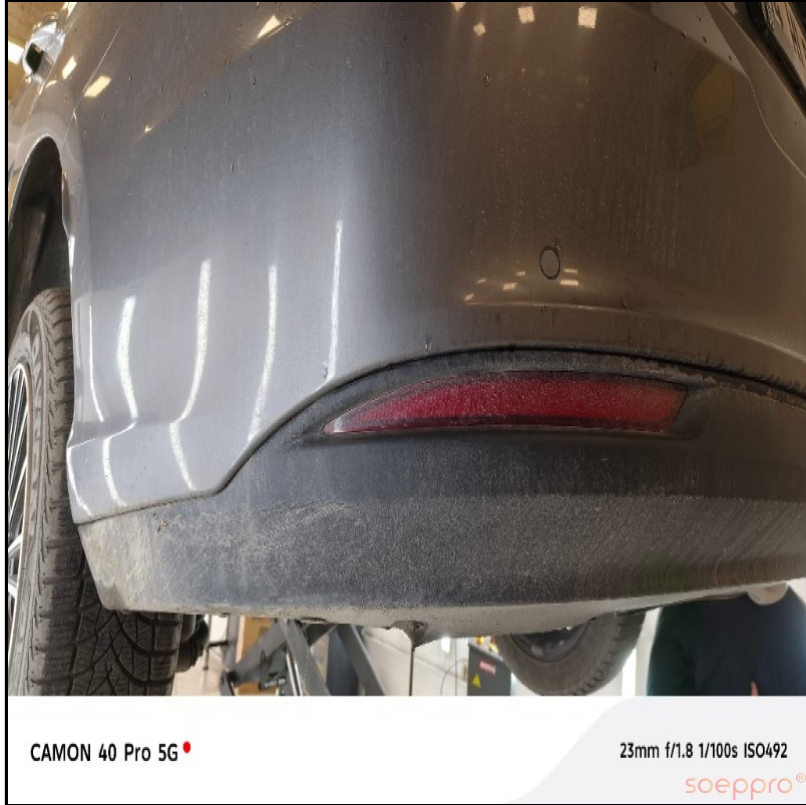
Arka tampon deforme

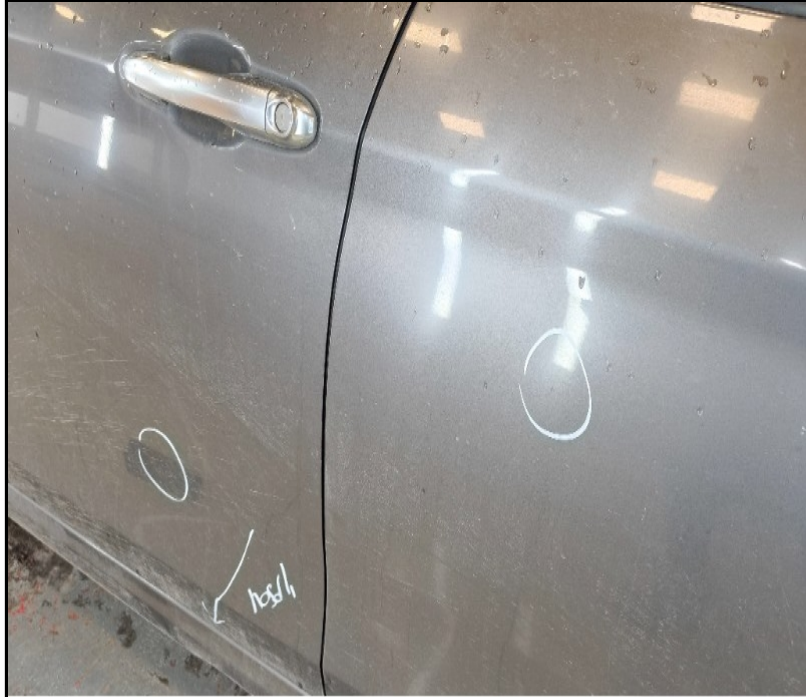
Sol ön ve arka kapıda göçükler var
