# DYNOPLUS - İZMİR YOLU ŞB

Alıcı: OTOPOİNT MOTORLU ARAÇLAR.. Araç: 34HUL291 - W1KLF0FBXRA011394 - MERCEDES BENZ E220 Otomatik Dizel - Kilometre : 58000

## KAPORTA VE BOYA KONTROLÜ

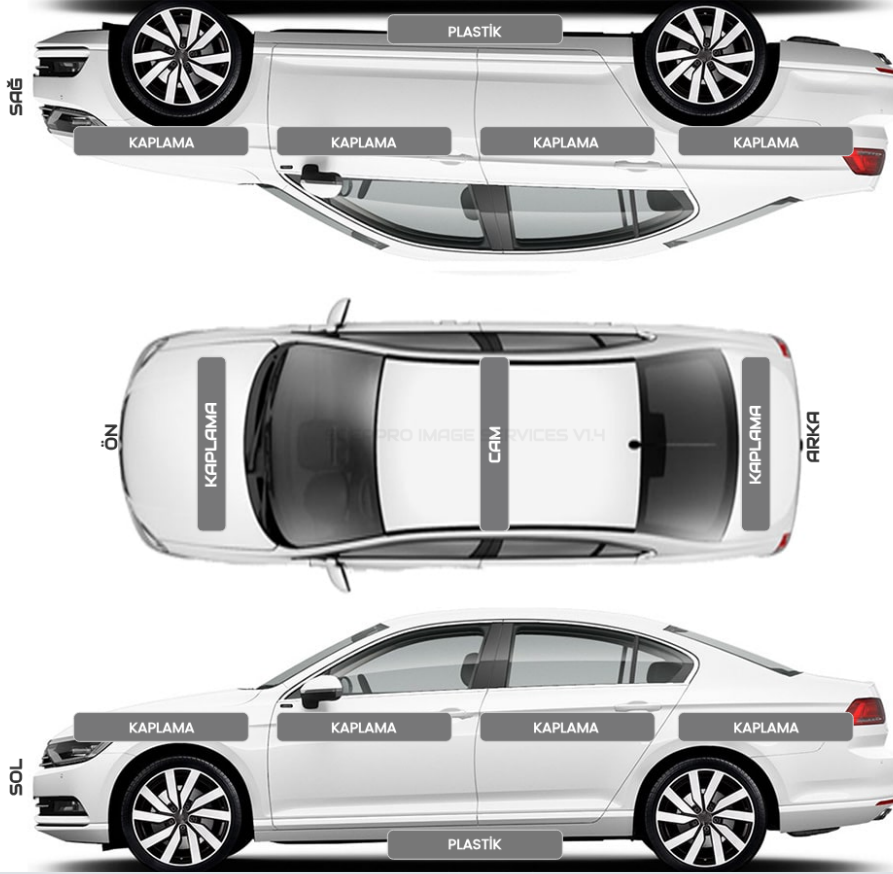
Araç komple PPF kaplama  
Sağ arka Çamurluk boyalı  
Sol arka Çamurlukta kuru onarım mevcut  
motor alt muhafazası sökülemedi

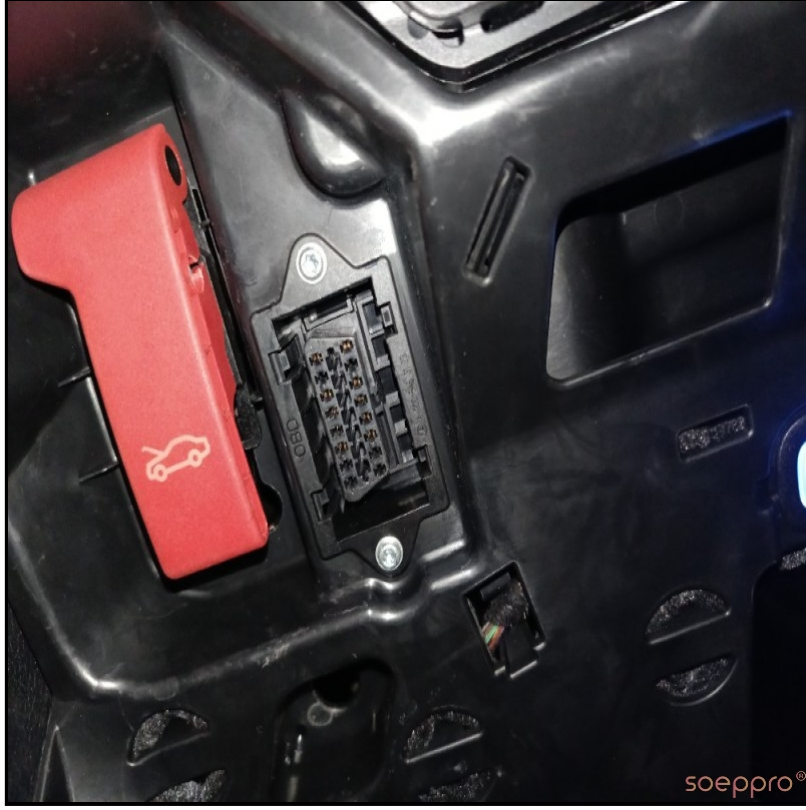
Obd giris soketi sabit deęil baęlanılamadı

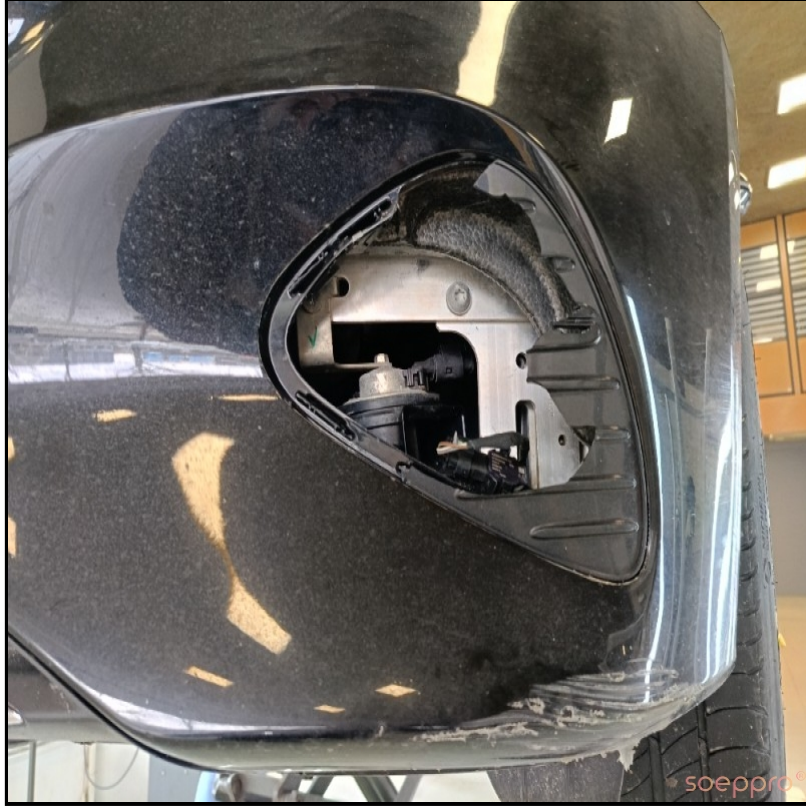
Ön tamponda plastik parça kırık

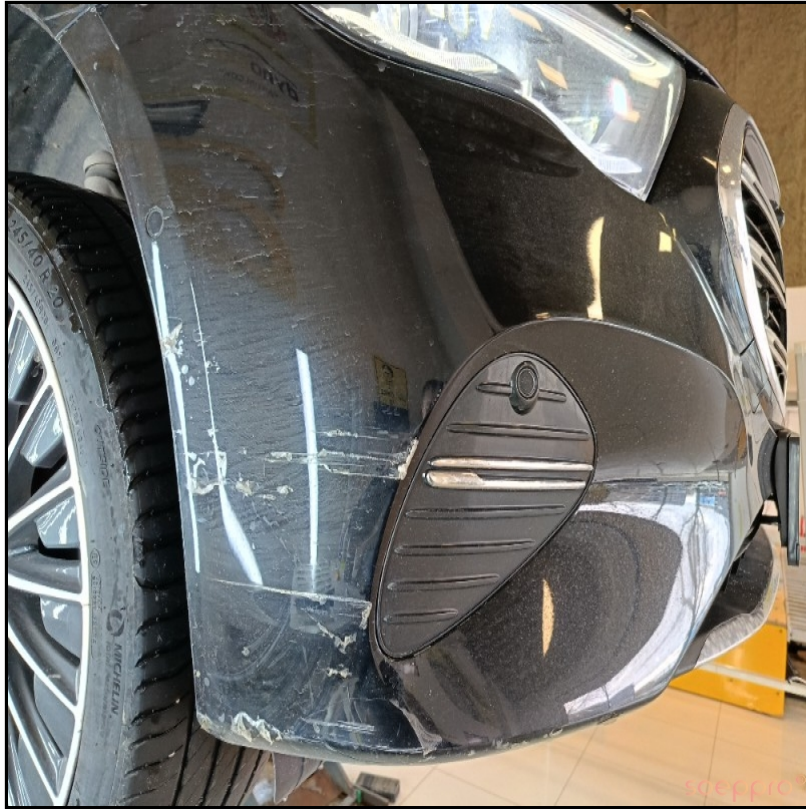
Ön tamponda sürtme izleri var

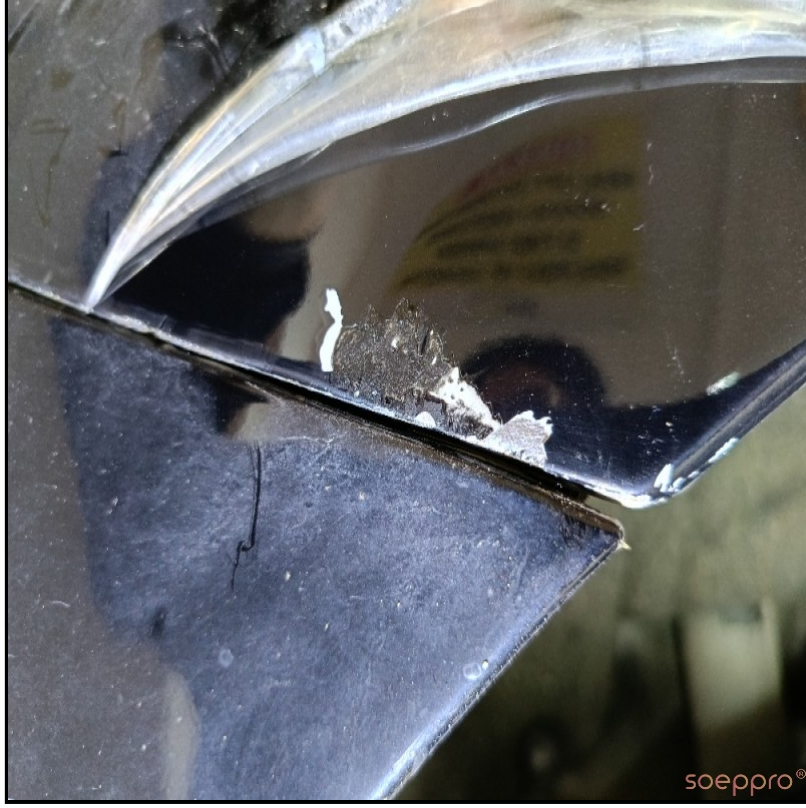
Sağ arka çamurlukda boya atığı mevcut

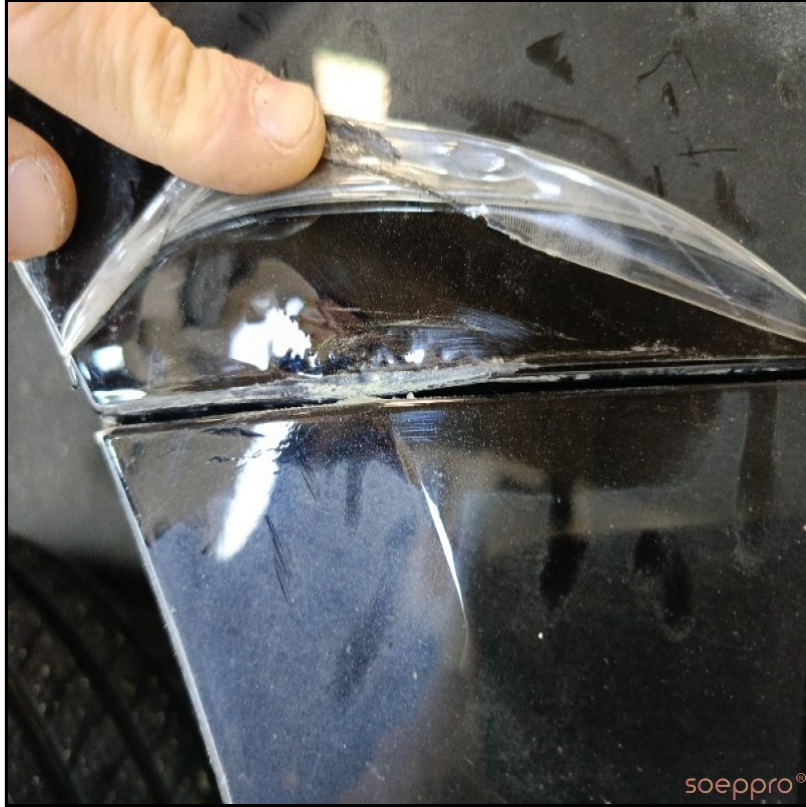
Sol arka çamurlukda kuru onarım mevcut

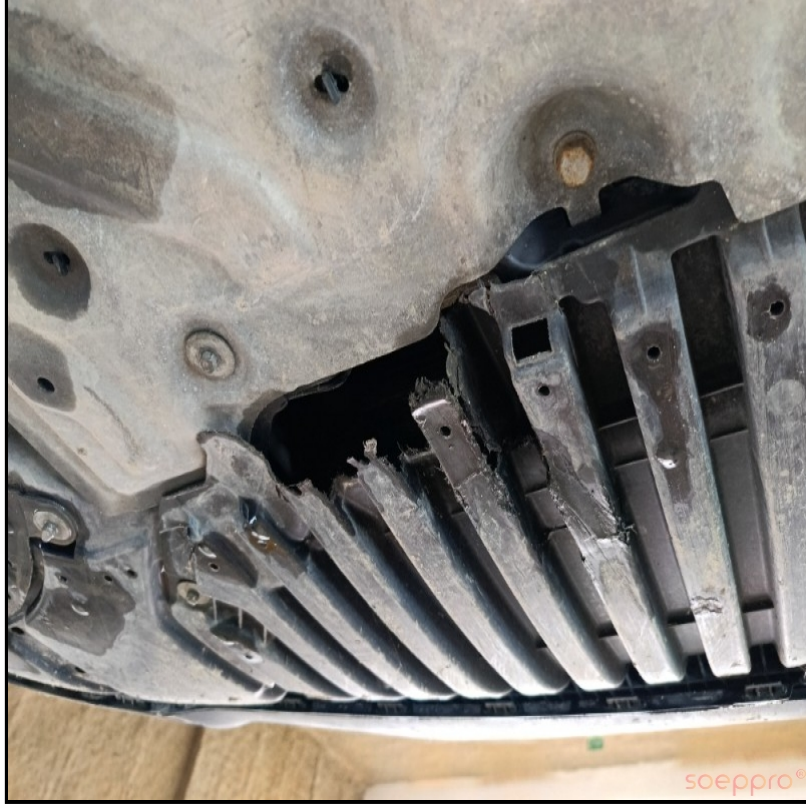
Ön tampon alt muhafazası hasarlı

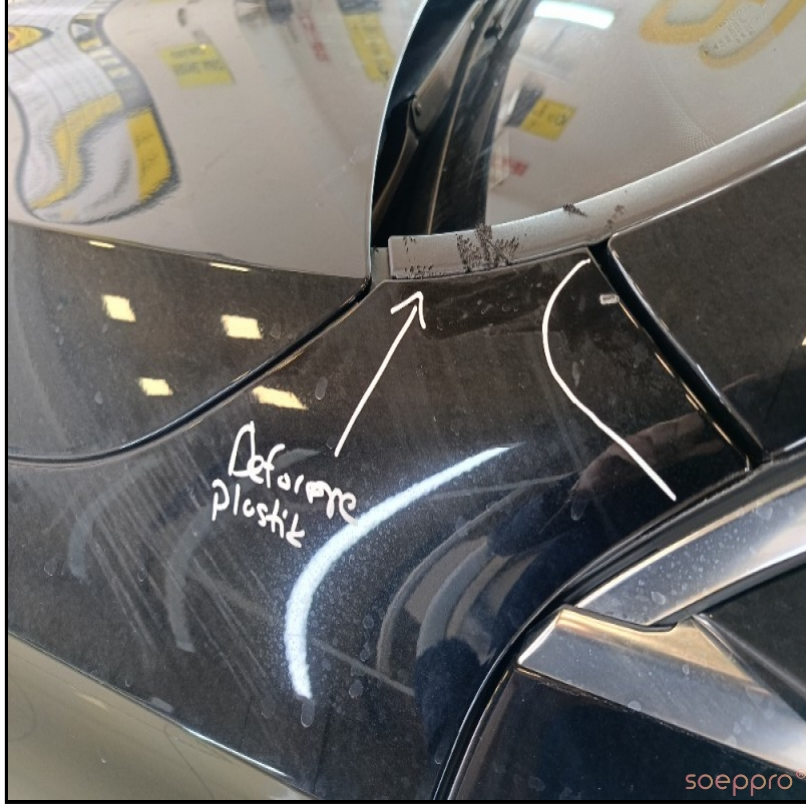
Sol ön çamurluk kaplamasında deforme
