EKSPERTİZ NO 20261002162607

PLAKA 34PHJ550

PLAKA : 34PHJ550  
MARKA : PEUGEOT  
MODEL : 3008  
ÜRETİM YILI : 2025  
ŞASE NO : VR3KAHPY0SS196012  
MOTOR HACMI : 1199 cc  
MOTOR GÜCÜ : 135 hp  
VİTES TÜRÜ : Otomatik  
YAKIT TÜRÜ : Benzin  
ARAÇ RENGİ : MAVİ  
GİRİŞ KİLOMETRE : 21.889  
ÇIKIŞ KİLOMETRE : 21.891  
GİRİŞ TARİHİ : 02.10.2026 16:26  
ÇIKIŞ TARİHİ : 02.10.2026 16:26

OTOPOINT MOTORLU ARAÇLAR  
FULL EKSPERTİZ  
KAPORTA PAKETİ

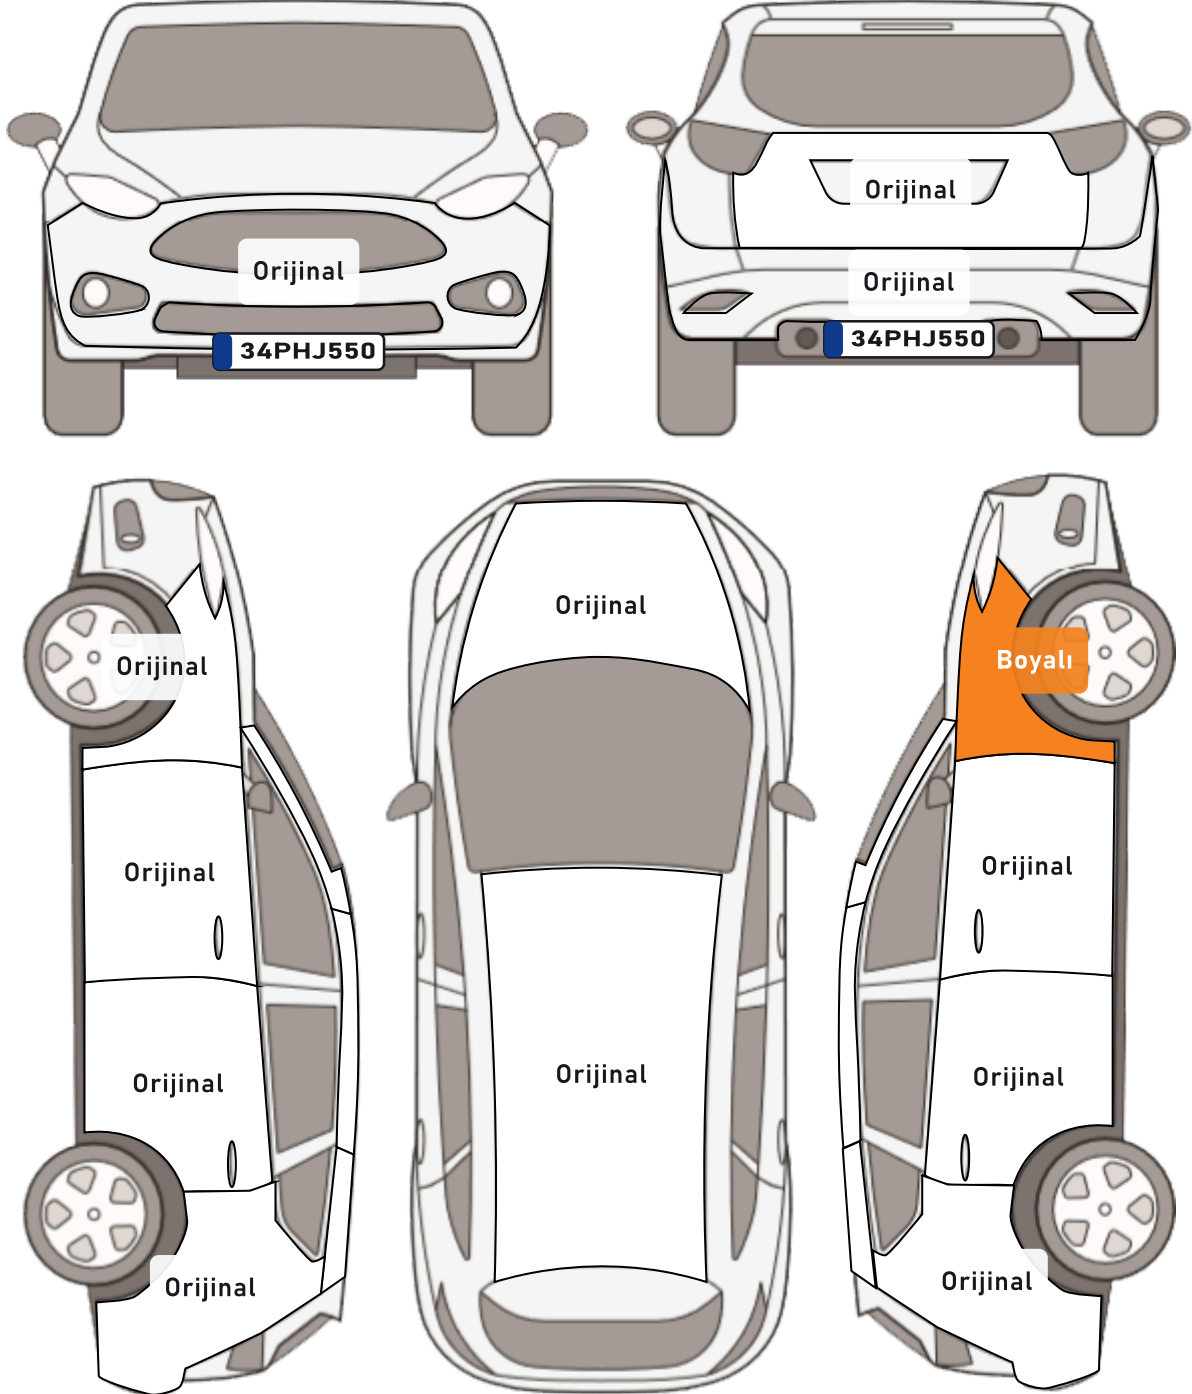
BOYA KAPORTA DIŞ KONTROLLER

| Sol Ön Çamurluk | ORJİNAL | Sağ Ön Çamurluk | BOYALI |

| Ezikler ve Çizikler | VAR |

| Sağ Ön Çamurluk | BOYALI |
