KAPORTA VE BOYA KONTROLÜ

DYNOPLUS - İZMİR YOLU ŞB

Rapor id : SP122BEC875

Alıcı: OTOPOİNT MOTORLU ARAÇLAR.. Araç: 34FDD415 - VF3MCHZUNS055120 - PEUGEOT 3008 2022 Otomatik Dizel - Kilometre : 40313

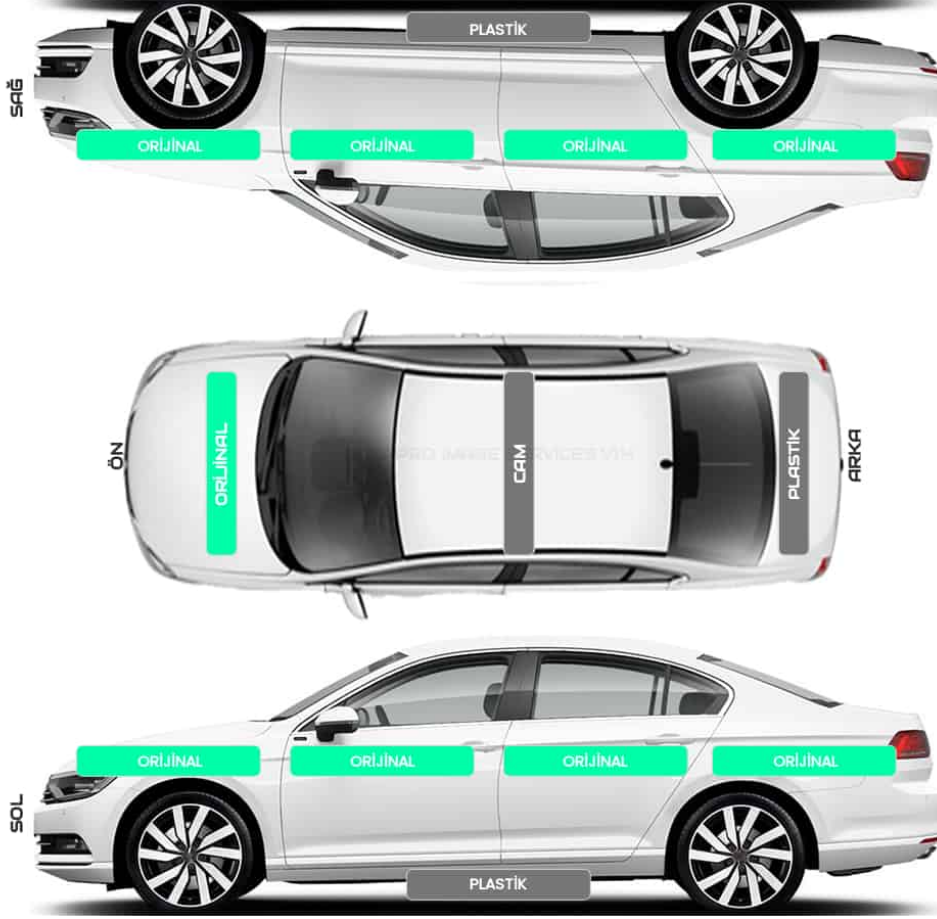
ARACIN FABRİKASYON BOYA MİKRON KALINLIKLARI YÜKSEK VE FARKLILIK GÖSTERMEKTEDİR
ARACIN MUHTELİF YERLERİNDE MİNİMAL DÜZEYDE EZİK VE ÇİZİKLER MEVCUT
