KAPORTA VE BOYA KONTROLÜ

Rapor tarihi : 2026-03-27 16:17:00

Rapor id : SP969ADC616

Alıcı: OTOPOİNT MOTORLU ARAÇLAR.. Araç: 34NHE307 - VR3USHNS2SJ670214 - PEUGEOT 2008 Otomatik Benzin - Kilometre : 33483

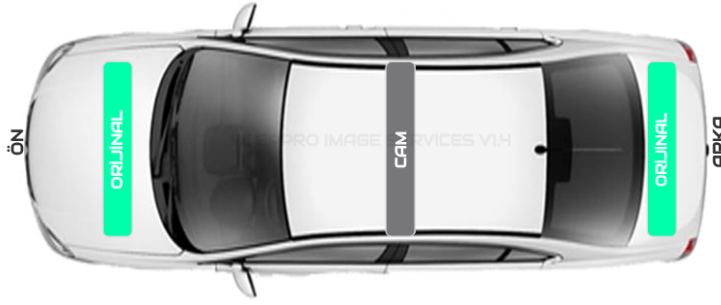
Aracın muhtelif yerlerinde minimal düzeyde ezik ve çizikler mevcut

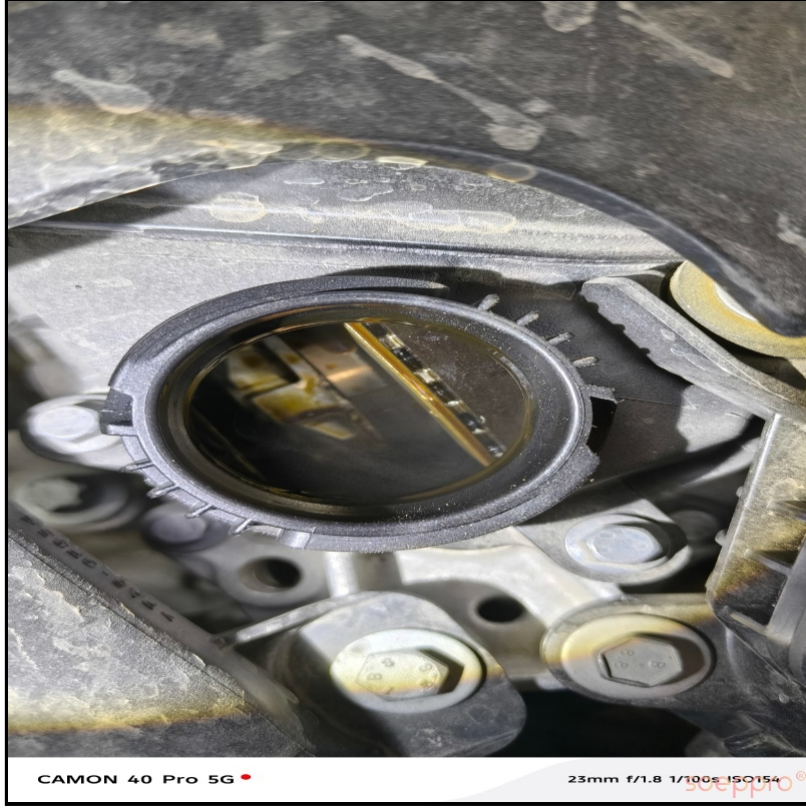
Kayış durumu iyi
