# DYNOPLUS - İZMİR YOLU ŞB

Rapor id : SP730FGD690

Alıcı: OTOPOİNT MOTORLU ARAÇLAR.. Araç: 34NKK746 - VYFEDYHT45J675398 - FIAT Doblo Manuel Dizel - Kilometre : 7198

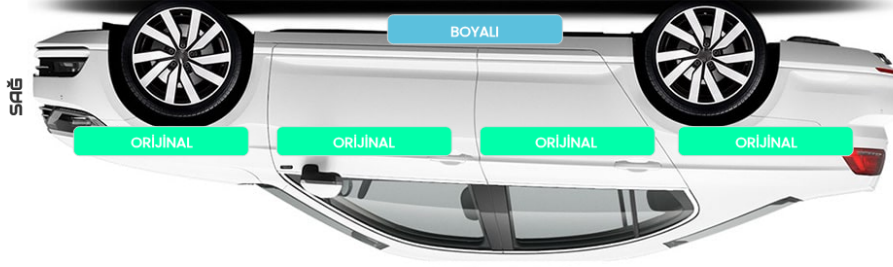
## KAPORTA VE BOYA KONTROLÜ

Aracın muhtelif yerlerinde minimal düzeyde ezik çizik ve boyasız göçük Düzeltmeler mevcut.
