# DYNOPLUS - İZMİR YOLU ŞB

16-HYB-3694

Rapor id : SP140EHC475

34MEB509 - NM43560000U224627 - FIAT Egea Otomatik Dizel - Kilometre : 30152

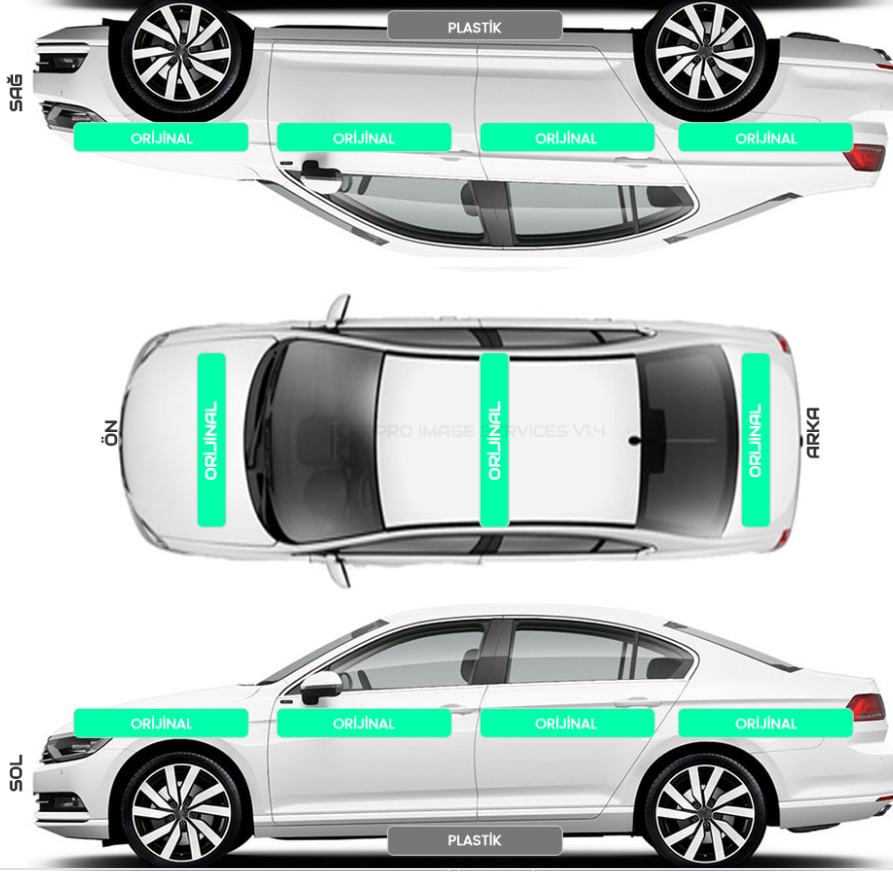
Aracın muhtelif yerlerinde minimal düzeyde ezik ve çizikler mevcut  
Ön cam da taş izi var

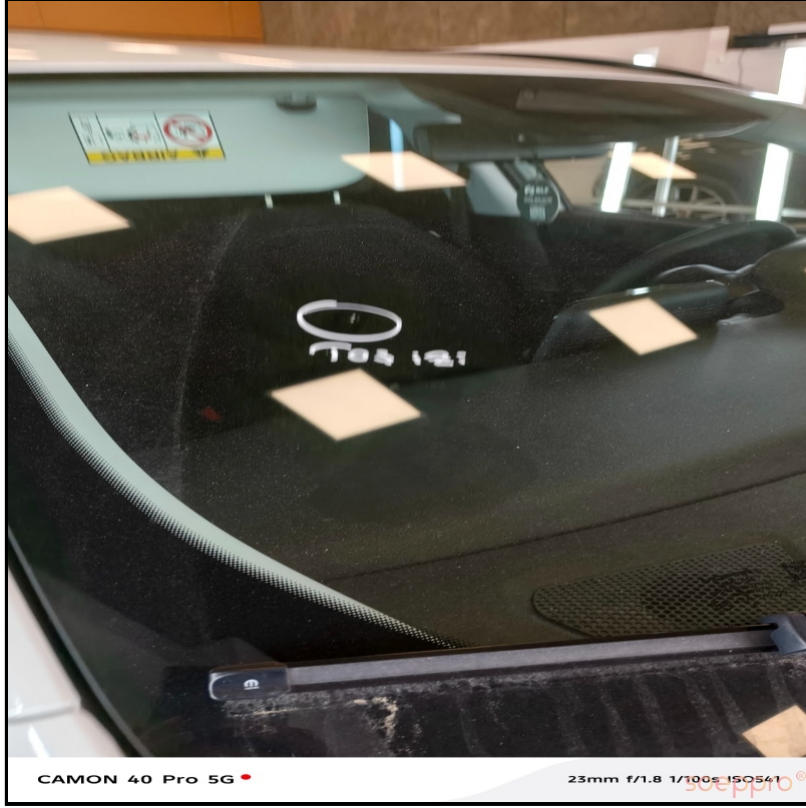
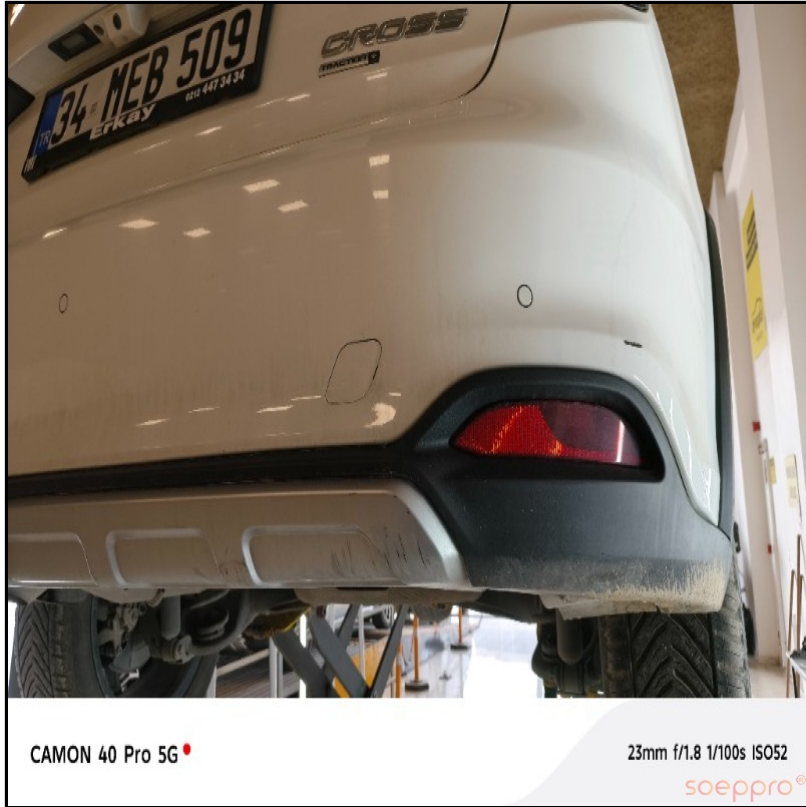
Arka tamponda depolmeler var

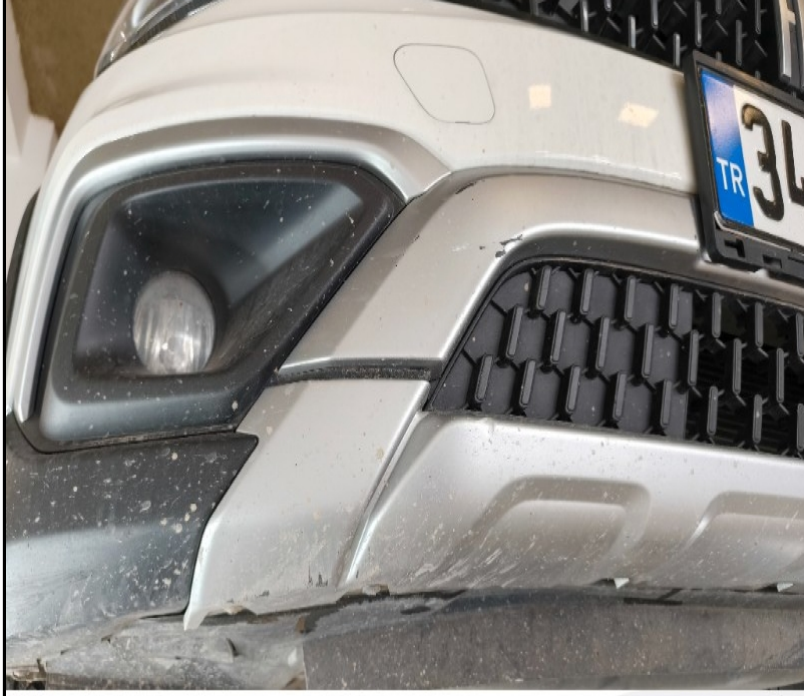
Ön tamponda deformeler var

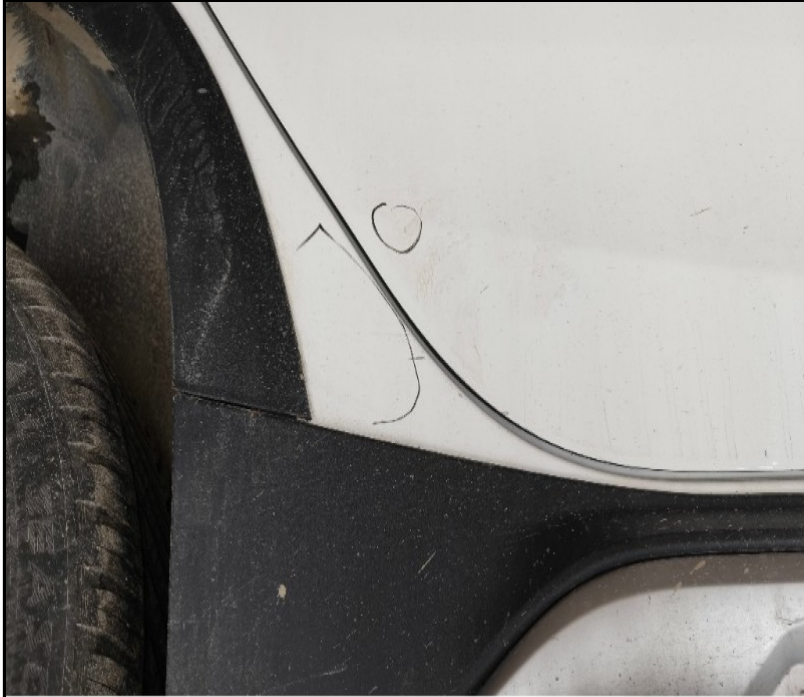
Sağ arka kapı ve arka çamurlukta göçük mevcut
