KAPORTA VE BOYA KONTROLÜ

DYNOPLUS - İZMİR YOLU ŞB

Rapor id : SP976ADG899

Alıcı: OTOPOİNT MOTORLU ARAÇLAR.. Araç: 34MOZ635 - VYFEDYHT9SJ536593 - FIAT Doblo Manuel Dizel - Kilometre : 30105

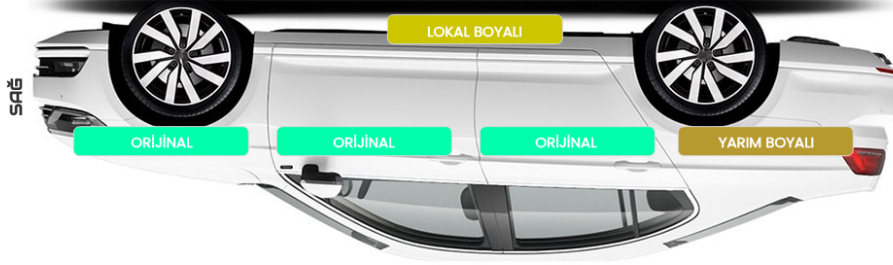
Aracın muhtelif yerlerinde minimal düzeyde ezik,çizik,rutuş ve boyasız göçük düzeltme mevcut
