## KAPORTA VE BOYA KONTROLÜ

# DYNOPLUS - İZMİR YOLU ŞB

Rapor tarihi : 2026-05-25 15:58:45

Alıcı: OTOPOINT MOTORLU ARAÇLAR.. Araç: 41AZZ477 - VVKUPHNK3S4036912 - OPEL Corsa Otomatik Benzin - Kilometre : 49876

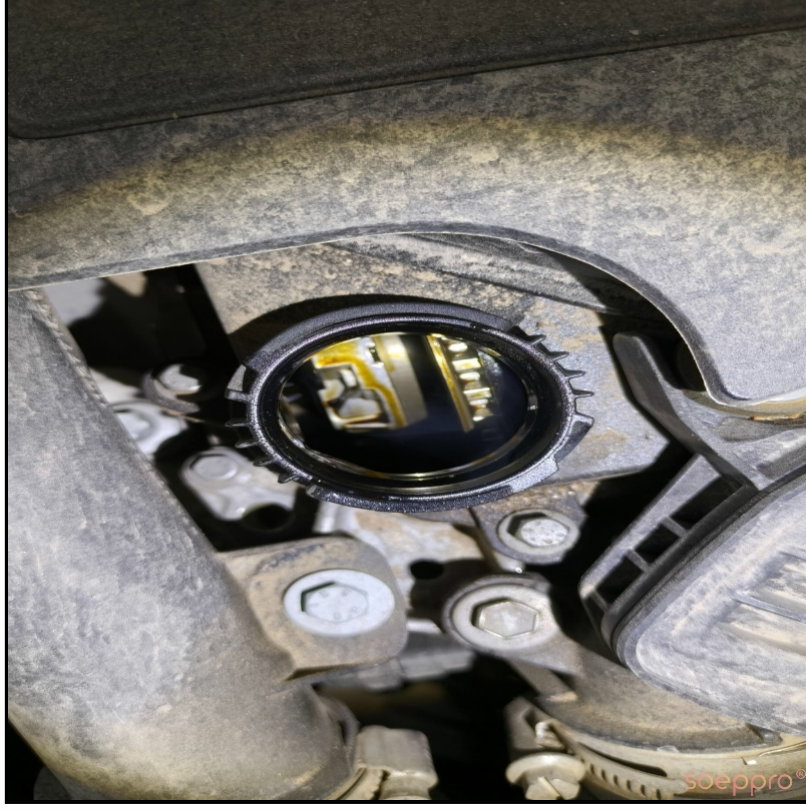
Kayış durma iyi
