Sayfa : 1 / 15
EKSPERTİZ BİLGİLENDİRME SAYFASI

- NM0EXTTREPD15342 şasi numaralı araca ait ekspertiz raporudur.
- Rapor bilgilendirme sayfası dahil olmak üzere toplam 15 sayfadan oluşmaktadır. Orijinalliğini tüm sayfalarda bulunan karekodları okutarak sorgulayabilirsiniz.
- İşbu rapor Bursa Net Ekspertiz Otomotiv Servis Hizm. San.ve Tic. Ltd. Şti Alaëddin bey Mah. Ay Fatma Cad Mese-5 İş Merkezi C Blok No: 5 C/B, 16120 Nilüfer/Bursa VD:ÇEKİRGE VN:1911231291 TEL:05013410020
- 0224 441 00 20 tarafından düzenlenmiştir.

İşlem Tarihi:	05.08.2024 09:21:15 - 09:47:10	Şasi No:	NM0EXXTTREP15342
Marka :	FORD	Model	TRANSİT / 2023

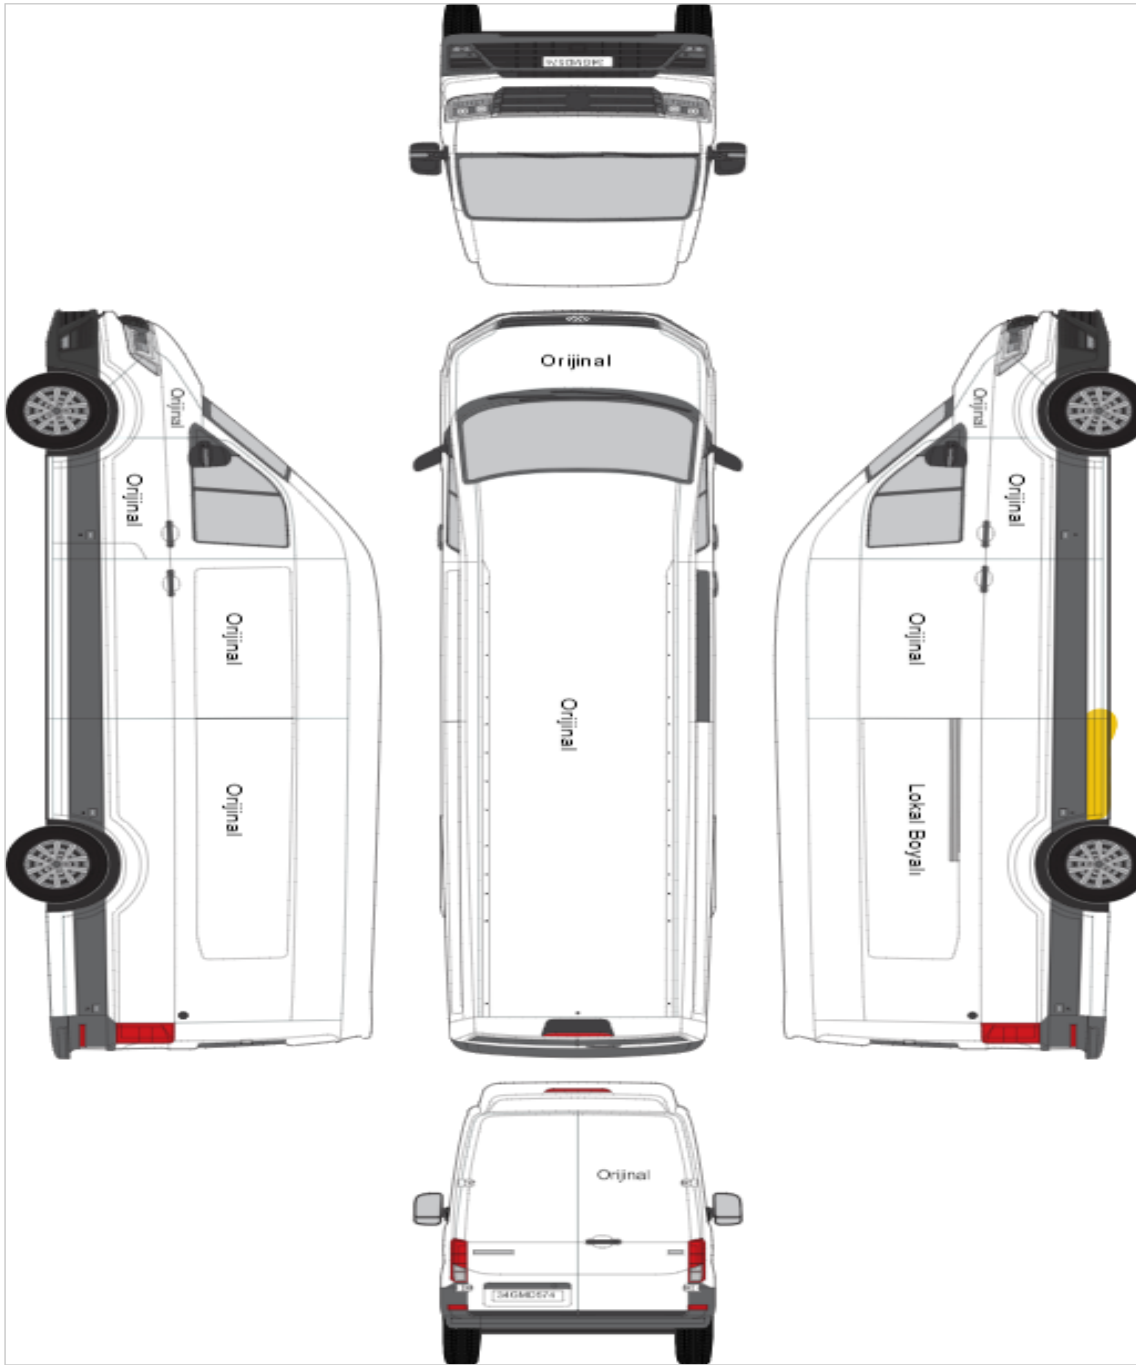
60. Sol Ön Şasi	Orijinal
61. Sağ Ön Şasi	Orijinal
62. Güneş Yanığı	Yok
63. Podye Sol	Orijinal
64. Podye Sağ	Orijinal
65. Amortisör Kulesi Sol	Orijinal
66. Amortisör Kulesi Sağ	Orijinal
67. Sol Üst Direk	Orijinal
68. Sağ Üst Direk	Orijinal
69. Sol Ön Direk	Orijinal
70. Sağ Ön Direk	Orijinal
71. Sol Kapı Orta Direk	Orijinal
72. Sağ Kapı Orta Direk	Orijinal
73. Sol Arka Çamurluk Kilit Karşılığı	Orijinal
74. Sağ Arka Çamurluk Kilit Karşılığı	Orijinal
75. Sol Alt Marşpiyel	Plastik Kaplama
76. Sağ Alt Marşpiyel	Plastik Kaplama
77. Ön Panel	Plastik
78. Arka Panel	Orijinal
79. Ön Tampon	Plastik
80. Arka Tampon	Plastik
81. Taban Sacı	Sağlam
82. Bagaj İç Havuz Sacı	Orijinal
83. Sağ Ön Çamurluk Davlumbazı	Sağlam
84. Sol Ön Çamurluk Davlumbazı	Sağlam
85. Sağ Arka Çamurluk Davlumbazı	Sağlam
86. Sol Arka Çamurluk Davlumbazı	Sağlam
87. Çizik/Gamze/Göçükler	! Var

SOL BAGAJ KAPAĞINDA KURU ÇEKİÇ İŞLEMİ MEVCUT.

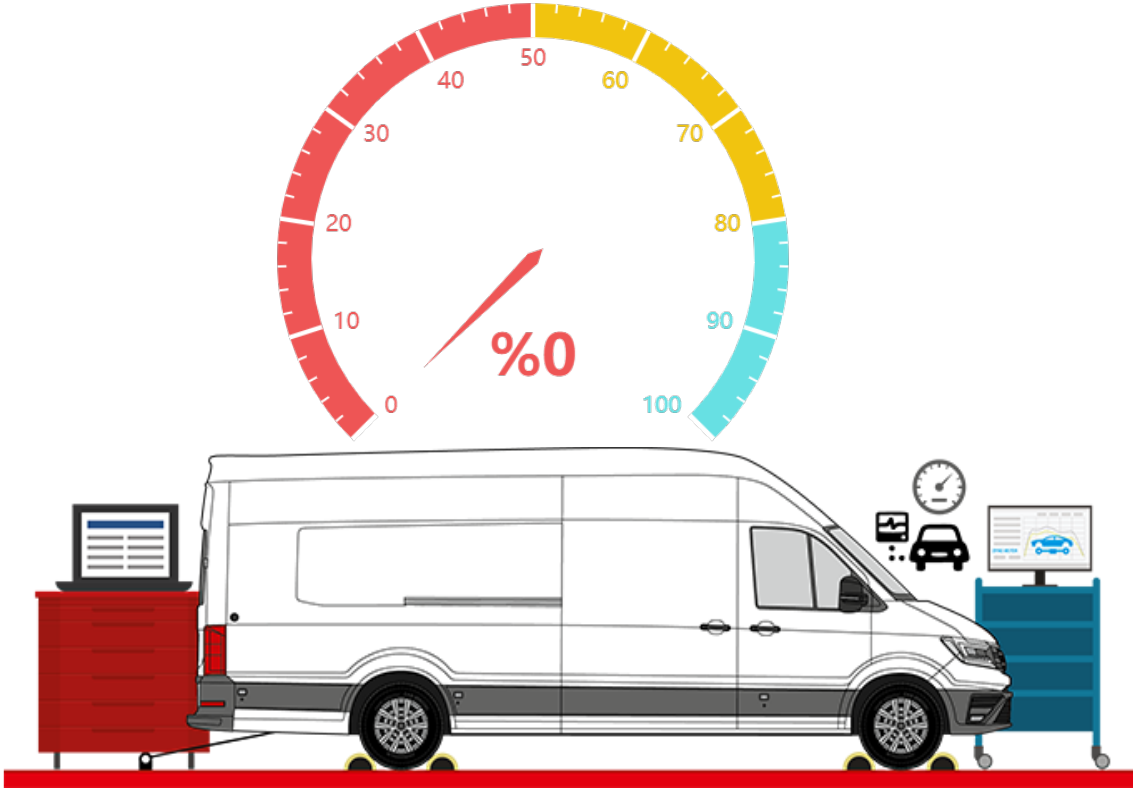
DYNO MOTOR PERFORMANS TEST SONUCU

Aracın Motor Gücü (KW)	125 KW - 167 BG
Ölçülen Motor Gücü (KW)	0 KW - 0 BG
Üretilen Anlık Performans (%)	% 0

MÜŞTERİ BİLGİSİ DÂHİLİNDE DYNO TEST YAPILMAMIŞTIR. YOL TESTİ YAPILDI.
