# DYNOPLUS - İZMİR YOLU ŞB

Rapor id : SP743CFC154

Alıcı: OTOPOİNT MOTORLU ARAÇLAR.. Araç: 77ADS128 - NLHBL51G2SZ610206 - HYUNDAİ İ20 2024 Otomatik Benzin - Kilometre : 30233

## KAPORTA VE BOYA KONTROLÜ

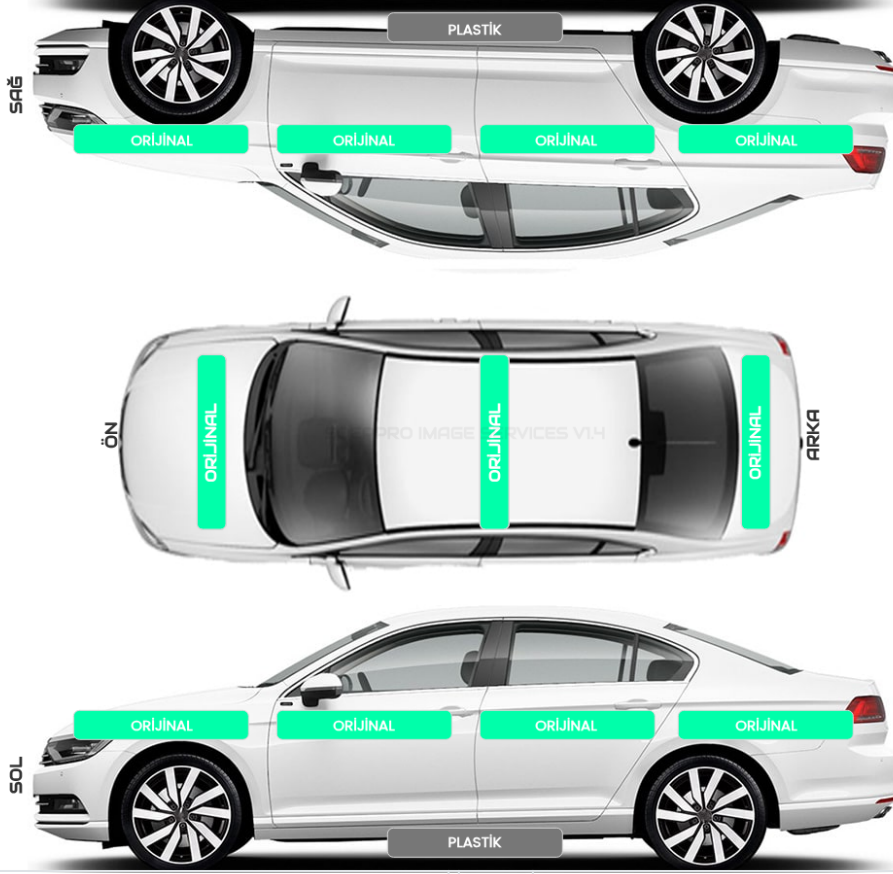
Aracın muhtelif yerlerinde minimal düzeyde ezik ve çizikler mevcut
