KAPORTA VE BOYA KONTROLÜ

DYNOPLUS - İZMİR YOLU ŞB

Rapor tarihi : 2026-03-24 11:36:50
Rapor id : SP877ADF495

Alıcı: OTOPOİNT MOTORLU ARAÇLAR.. Araç: 34NKK642 - VYFEDYHT2SJ683564 - FIAT Manuel Dizel - Kilometre : 4061

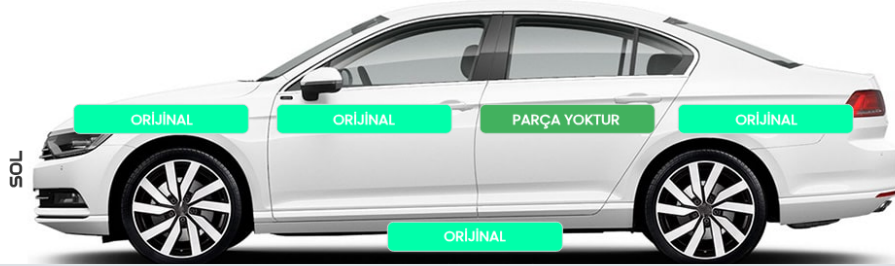
Aracın muhtelif yerlerinde minimal düzeyde ezik, çizik ve boyasız göçük düzeltme mevcut
