# DYNOPLUS - İZMİR YOLU ŞB

Rapor tarihi : 2025-02-21 14:53:00  
Rapor id : SP541BDD699

Alıcı: OTOPOİNT MOTORLU ARAÇLAR.. Araç: 34FBH438 - VR1JCYHZUNY504161 - CİTROEN Crossback 2021 Otomatik Dizel - Kilometre : 57371

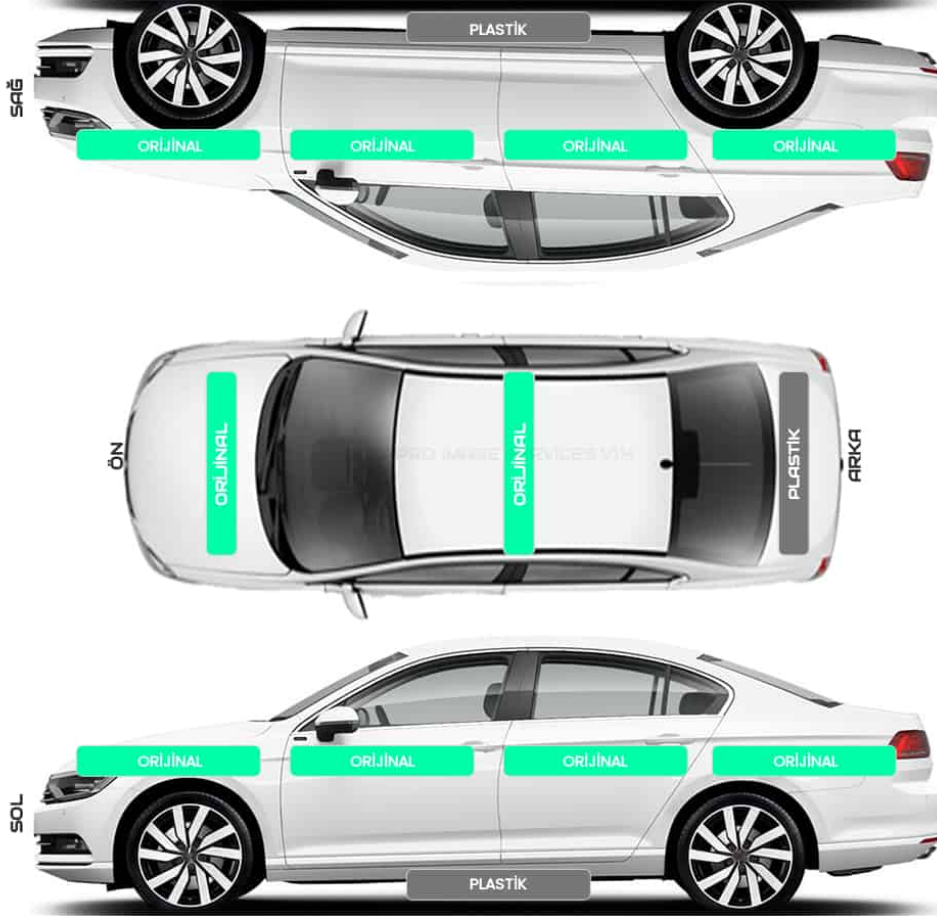
ARACIN MUHTELİF YERLERİNDE MİNİMAL DÜZEYDE EZİK VE ÇİZİKLER MEVCUT
