KAPORTA VE BOYA KONTROLÜ

Rapor tarihi : 2026-03-25 18:52:51
Rapor id : SP764BGE905

Alıcı: OTOPOİNT MOTORLU ARAÇLAR.. Araç: 34NKK774 - VYFEDYHT45J667088 - FIAT Doblo Manuel Dizel - Kilometre : 8007

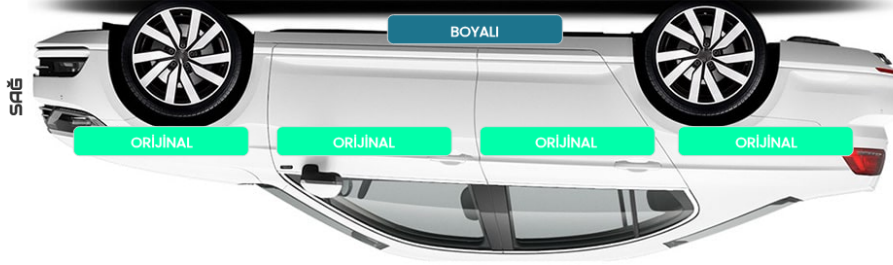
ARACIN MUHTELİF YERLERİNDE MİNİMAL DÜZEYDE EZİK, ÇİZİK VE BOYASIZ GÖÇÜK DÜZELTME MEVCUT
