Sayfa : 1 / 15  
EKSPERTİZ BİLGİLENDİRME SAYFASI

İşlem Tarihi:	22.10.2024   17:15:31 - 17:21:18	Şasi No:	NM0MXXTACMPS46966
Marka :	FORD	Model	TOURNEO COURIER / 2023

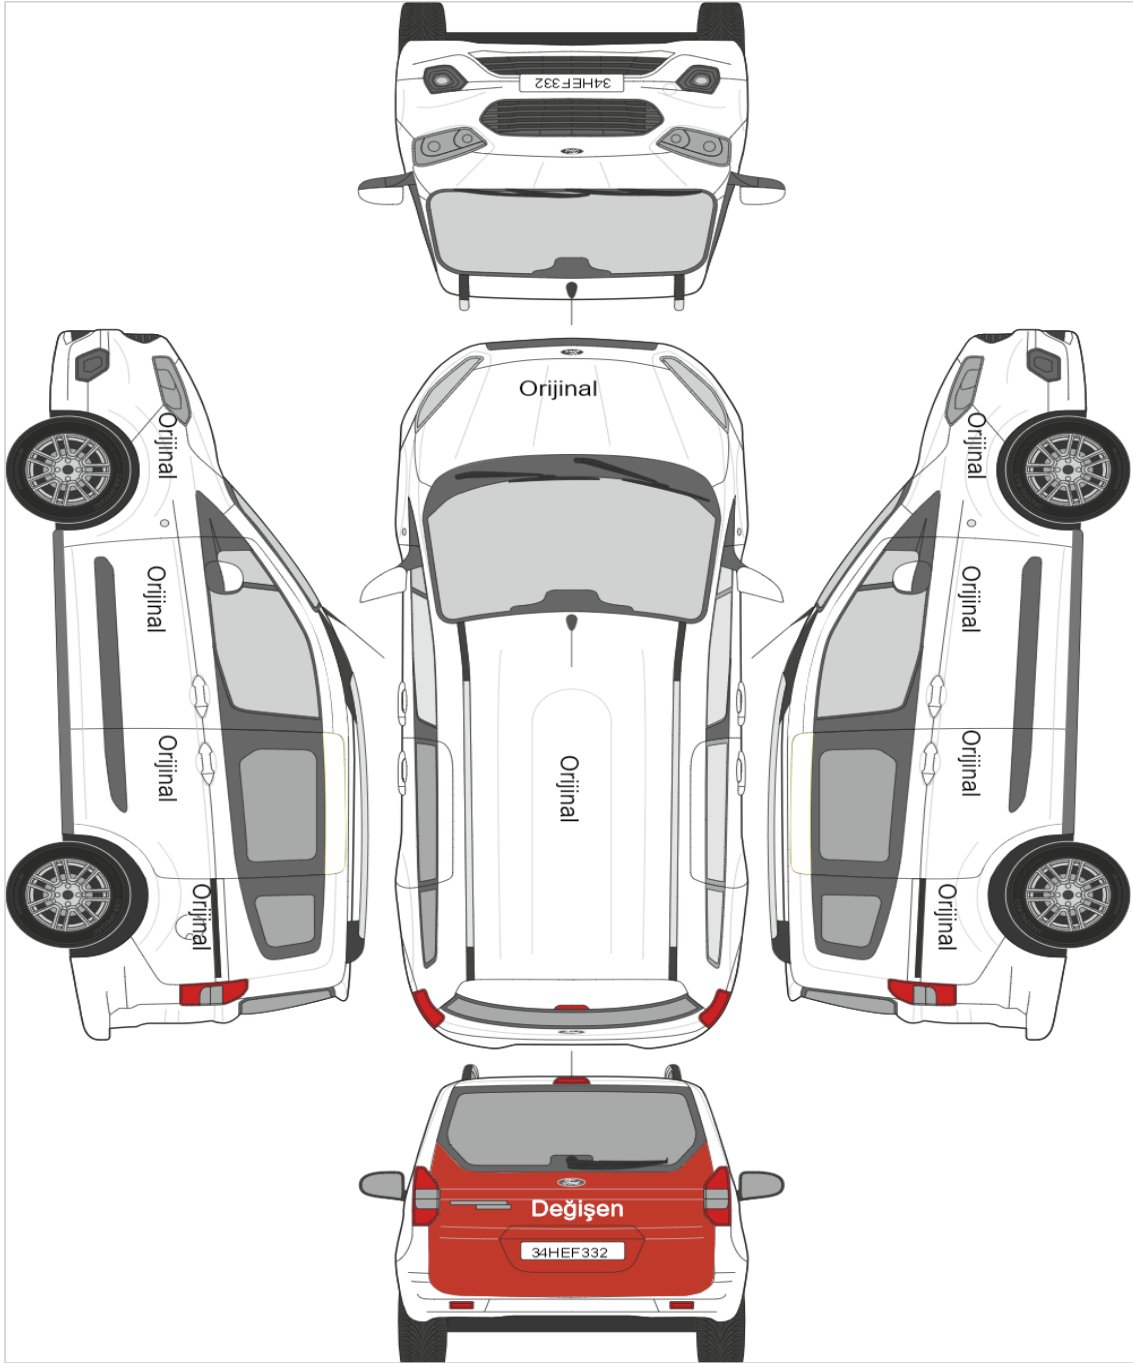
#### BOYA KAPORTA DIŞ KONTROLLER

60. Sol Ön Şasi	Orijinal
61. Sağ Ön Şasi	Orijinal
62. Güneş Yanığı	Yok
63. Podye Sol	Orijinal
64. Podye Sağ	Orijinal
65. Amortisör Kulesi Sol	Orijinal
66. Amortisör Kulesi Sağ	Orijinal
67. Sol Üst Direk	Orijinal
68. Sağ Üst Direk	Orijinal
69. Sol Ön Direk	Orijinal
70. Sağ Ön Direk	Orijinal
71. Sol Kapı Orta Direk	Orijinal
72. Sağ Kapı Orta Direk	Orijinal
73. Sol Arka Çamurluk Kilit Karşılığı	Orijinal
74. Sağ Arka Çamurluk Kilit Karşılığı	Orijinal
75. Sol Alt Marşpiyel	Plastik Kaplama
76. Sağ Alt Marşpiyel	Plastik Kaplama
77. Ön Panel	Plastik
78. Arka Panel	Orijinal
79. Ön Tampon	Plastik
80. Arka Tampon	Plastik
81. Taban Sacı	Sağlam
82. Bagaj İç Havuz Sacı	Orijinal
83. Sağ Ön Çamurluk Davlumbazı	Sağlam
84. Sol Ön Çamurluk Davlumbazı	Sağlam
85. Sağ Arka Çamurluk Davlumbazı	Sağlam
86. Sol Arka Çamurluk Davlumbazı	Sağlam
87. Çizik/Gamze/Göçükler	! Var

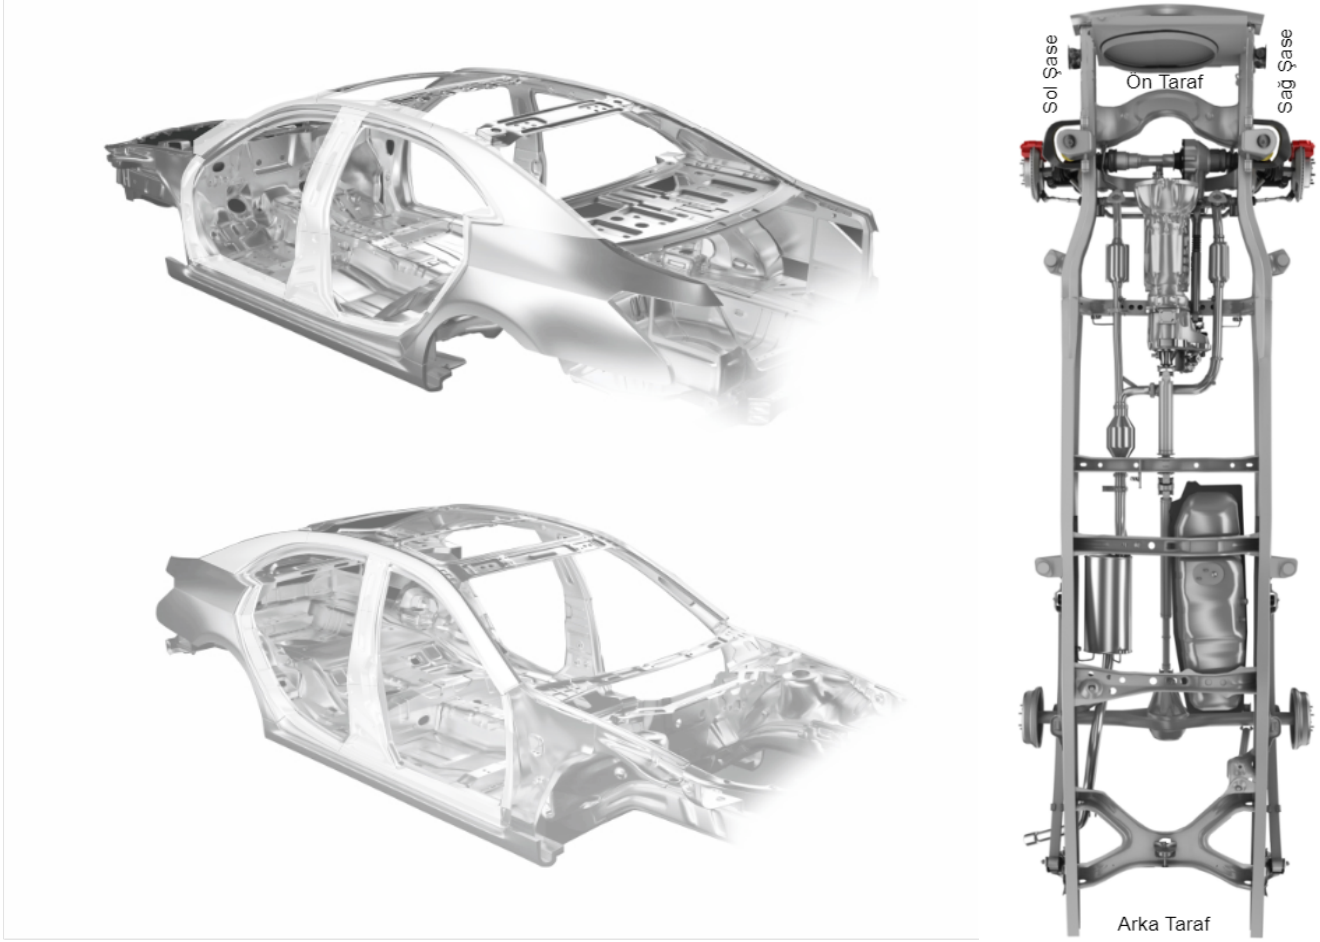
### ARAÇ DİREK & ŞASI KONTROLLERİ

Sol Orta Direk	Orijinal	Sol Ön Cam Direği	Orijinal
Sol Arka Üst Direk	Orijinal	Sol Ön Basamak	Orijinal
Sol Arka Basamak	Orijinal	Sol Ön Kapı İç Direk	Orijinal
Sol Çamurluk Kilit Karşılığı	Orijinal	Sol Üst Direk	Orijinal
Sağ Orta Direk	Orijinal	Sağ Ön Cam Direği	Orijinal
Sağ Arka Üst Direk	Orijinal	Sağ Ön Basamak	Orijinal
Sağ Arka Basamak	Orijinal	Sağ Ön Kapı İç Direk	Orijinal
Sağ Çamurluk Kilit Karşılığı	Orijinal	Sağ Üst Direk	Orijinal

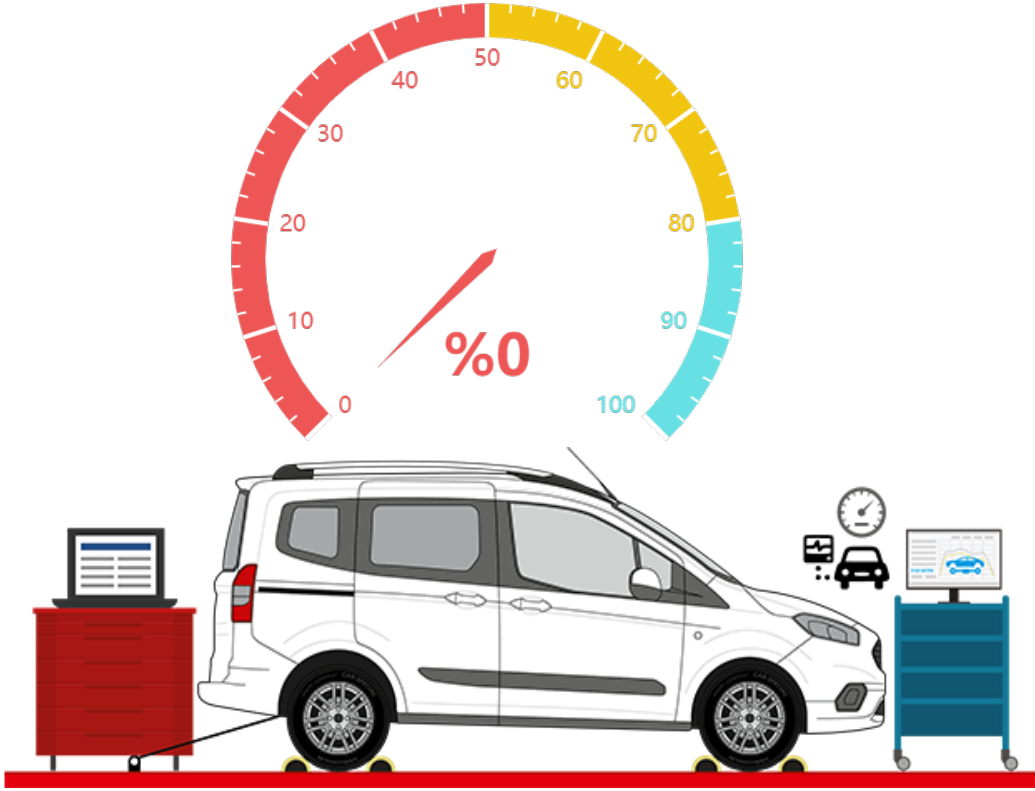
### DYNO MOTOR PERFORMANS TEST SONUCU

Aracın Motor Gücü (KW)	73 KW - 98 BG
Ölçülen Motor Gücü (KW)	0 KW - 0 BG
Üretilen Anlık Performans (%)	% 0

MÜŞTERİ BİLGİSİ DÂHİLİNDE DYNO TEST YAPILMAMIŞTIR. YOL TESTİ YAPILDI.

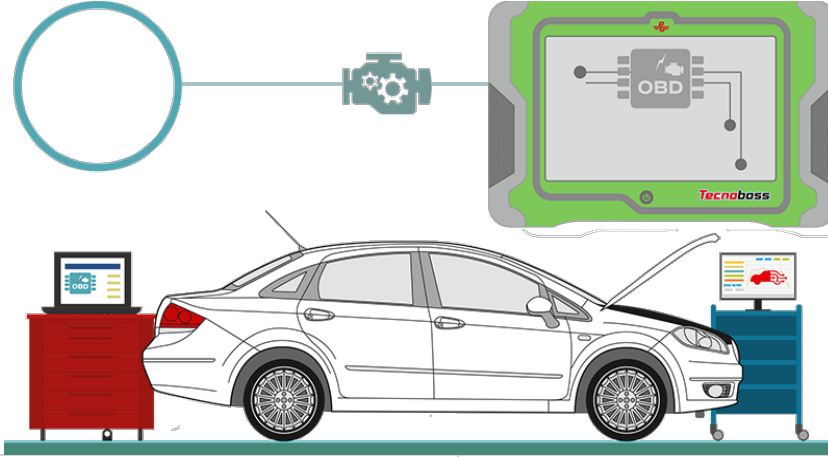
### OBD ELEKTRONİK KONTROL SONUCU

95. Multi Medya	Çalışıyor
96. Direksiyon Kumanda Elektronikği	Çalışıyor
97. Klima Kontrol Paneli Elektronikleri	Manuel
98. Gösterge Panel Elektronikleri	Çalışıyor
99. Yol Bilgisayarı	Çalışıyor
100. Kameralar	Yok
101. Beyin Aktif Ve Pasif Arıza İncelemesi Ve Raporlaması	Yok
102. Park Sensörü	Yok
103. Radyo	Çalışıyor
104. Akü	İyi
105. Otomatik Şanzıman Elektronikği Ecu/Obd Arıza Kaydı	Manuel Şanzıman
106. ABS/ESP/ESR Fren Elektronikği Ecu/Obd Arıza Kaydı	Yok
107. Hava Yastığı Elektronikği Ecu/Obd Arıza Kaydı	Yok
108. Motor Elektronikği Ecu/Obd Arıza Kaydı	Yok
109. Dijital Klima Elektronikği Ecu/Obd Arıza Kaydı	Manuel Klima
