KAPORTA VE BOYA KONTROLÜ

Rapor tarihi : 2026-02-19 17:04:38

Rapor id : SP394AFE432

Alıcı: OTOPOİNT MOTORLU ARAÇLAR.. Araç: 34NDT569 - VR3KAHPY0SS032534 - PEUGEOT 3008 Otomatik Benzin - Kilometre : 11766

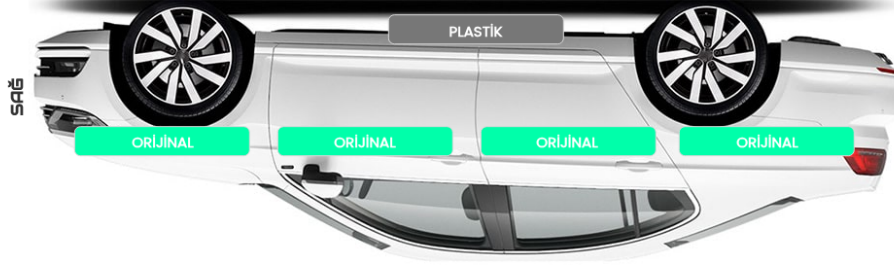
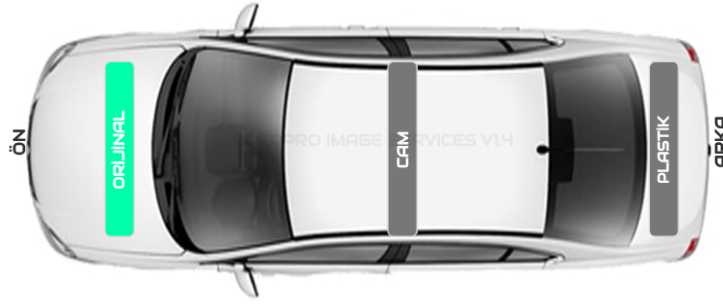
Aracın muhtelif yerlerinde minimal düzeyde ezik,çizik ve boyasız göçük düzeltme mevcut

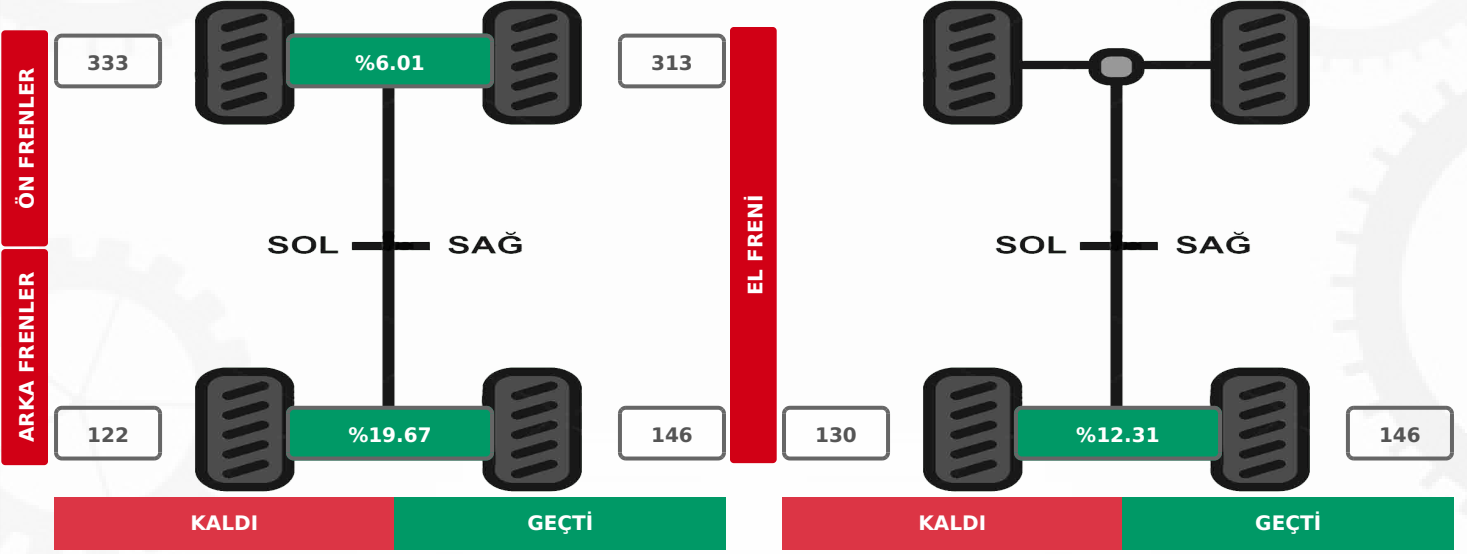
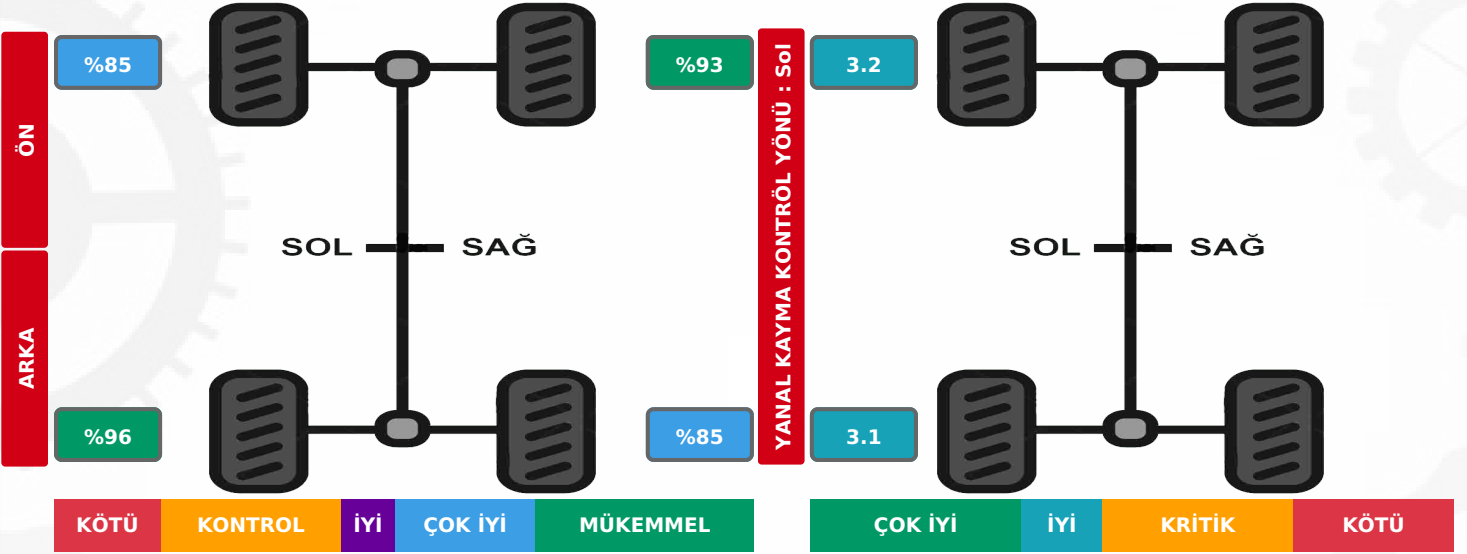
FREN SÜSPANSİYON VE YANAL KAYMA

SÜSPANSİYON TEST SONUÇLARI

YANAL KAYMA TEST SONUÇLARI
