# DYNOPLUS - İZMİR YOLU ŞB

Alıcı: OTOPOİNT MOTORLU ARAÇLAR.. Araç: 34NDT580 - VR3KAHPY1SS037385 - PEUGEOT 3008 Otomatik Benzin - Kilometre : 20808

## KAPORTA VE BOYA KONTROLÜ

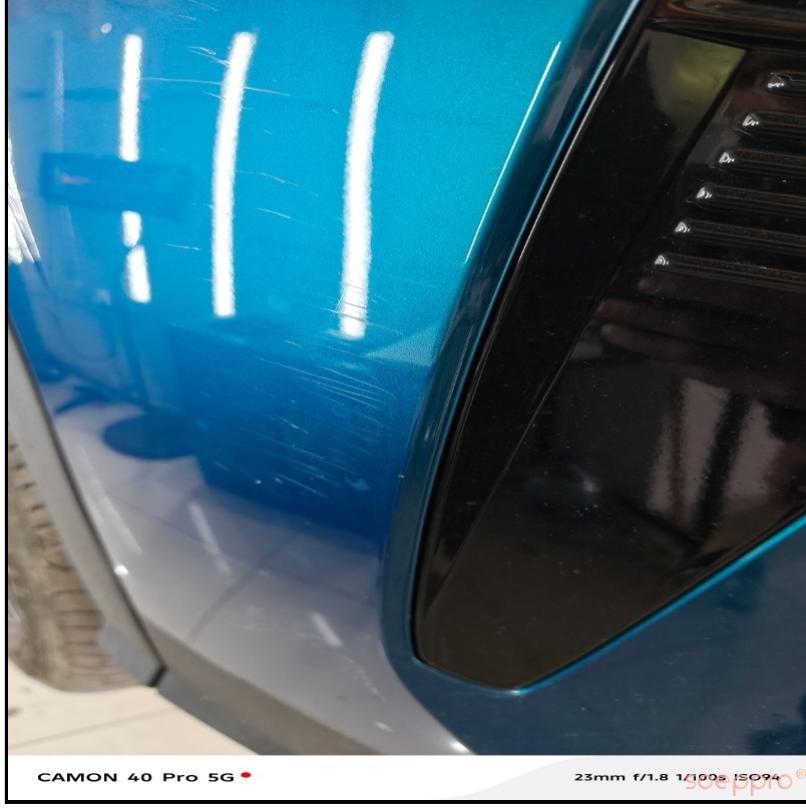
Ön tamponda çizikler var

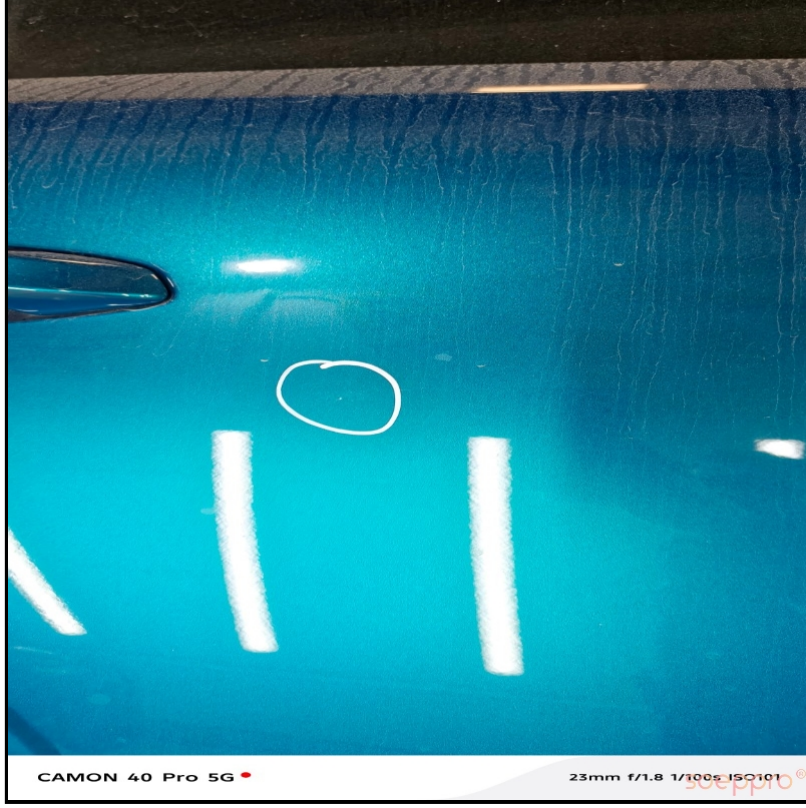
Sağ arka kapıda göçük var

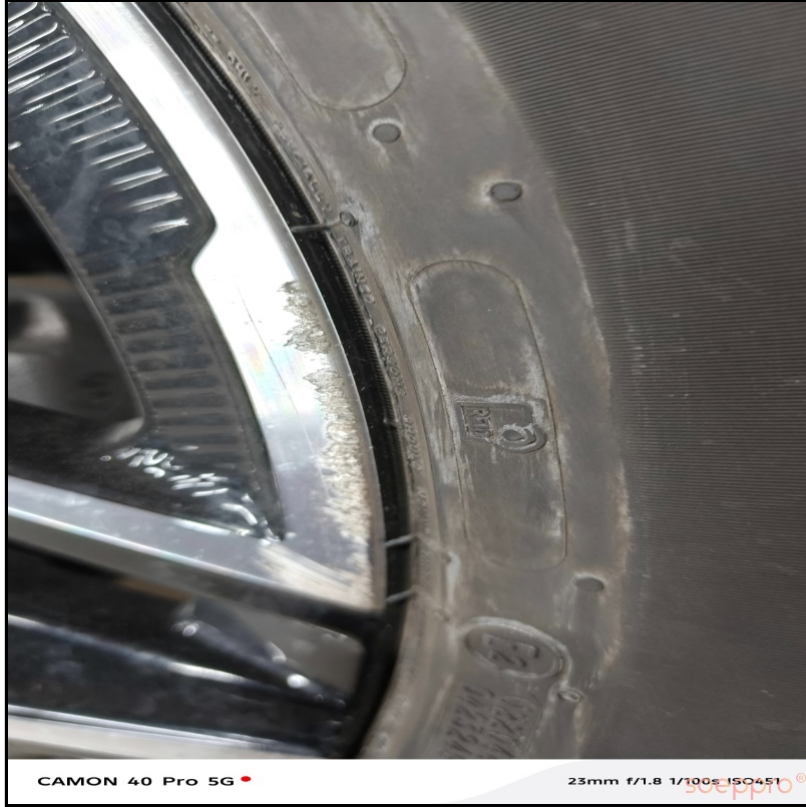
Jantlarda çizikler var
