KAPORTA VE BOYA KONTROLÜ

Rapor tarihi : 2026-05-06 13:36:14
Rapor id : SP422GHA111

Alıcı: OTOPOINT MOTORLU ARAÇLAR.. Araç: 34NUZ510 - VXXUPHNK7S4217415 - OPEL Corsa 2025 Otomatik - Kilometre : 7799

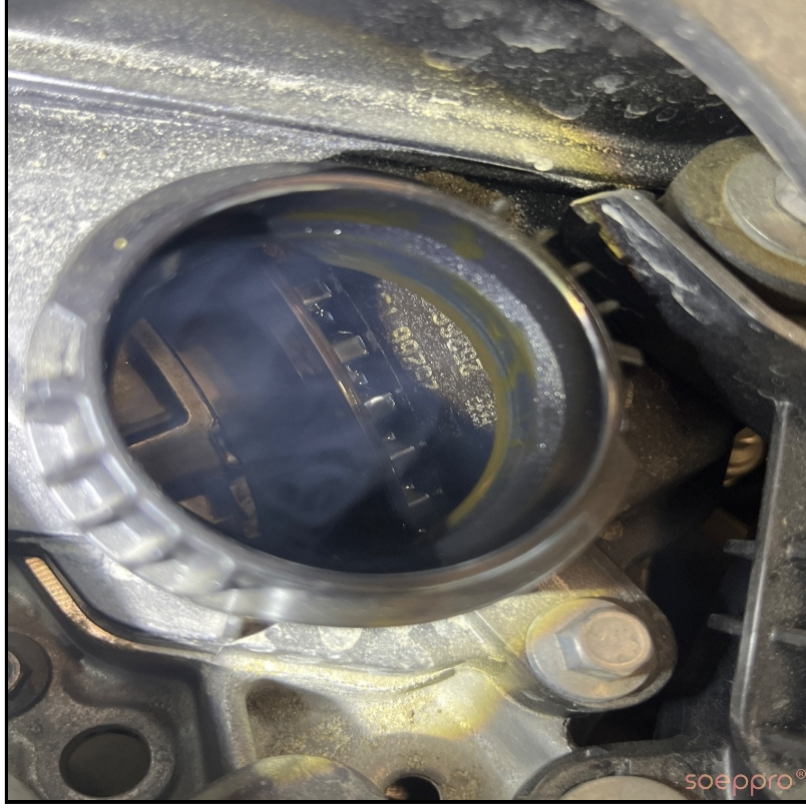
ARACA AİT GÖRSELLER (SAYFA 1 / 1)

KAYIŞ DURUMU İYİ
