# DYNOPLUS - İZMİR YOLU ŞB

Rapor tarihi : 2026-02-25 17:07:25  
Rapor id : SP704FGA370

Alıcı: OTOPOİNT MOTORLU ARAÇLAR.. Araç: 34MOZ655 - VYFEDYHT9SJ536531 - FIAT egea Manuel Dizel - Kilometre : 25012

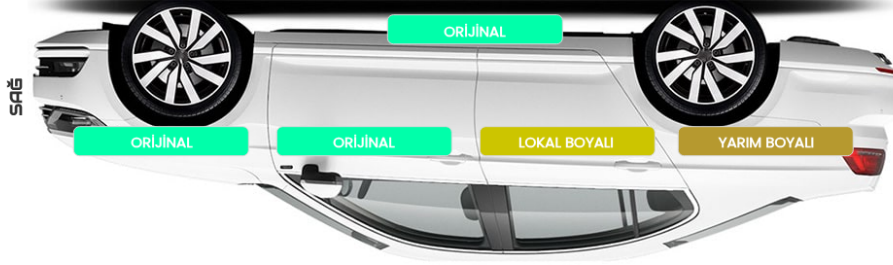
## KAPORTA VE BOYA KONTROLÜ

- Aracın muhtelif yerlerinde minimal düzeyde ezik ve çizikler mevcut
- Motor alt muhafazasında (keçe) deformasyonlar var
- Arka bagaj kabini içi Boyalı
