## KAPORTA VE BOYA KONTROLÜ

# DYNOPLUS - İZMİR YOLU ŞB

Alıcı: OTOPOİNT MOTORLU ARAÇLAR.. Araç: 34NDG726 - WAUZZZFUXSN020321 - AUDİ A5 Otomatik Benzin - Kilometre : 9317

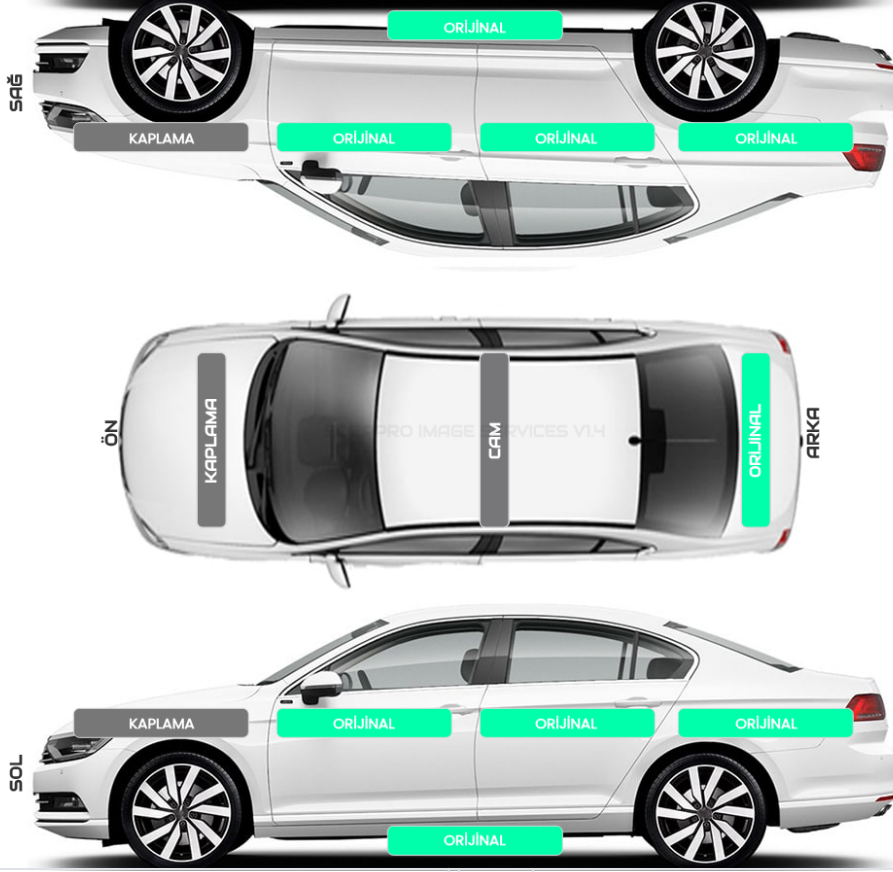
Sağ sol ön Çamurluklarda ve ön kaputta boya koruma filmi mevcut filmi altı detaylı boya kontrolü yapılmadı
