# DYNOPLUS - İZMİR YOLU ŞB

Rapor tarihi : 2026-02-24 17:37:39

Rapor id : SP730CCB343

Alıcı: OTOPOİNT MOTORLU ARAÇLAR.. Araç: 34NAN409 - NM43560000U271680 - FIAT Cross 2025 Otomatik Dizel - Kilometre : 12222

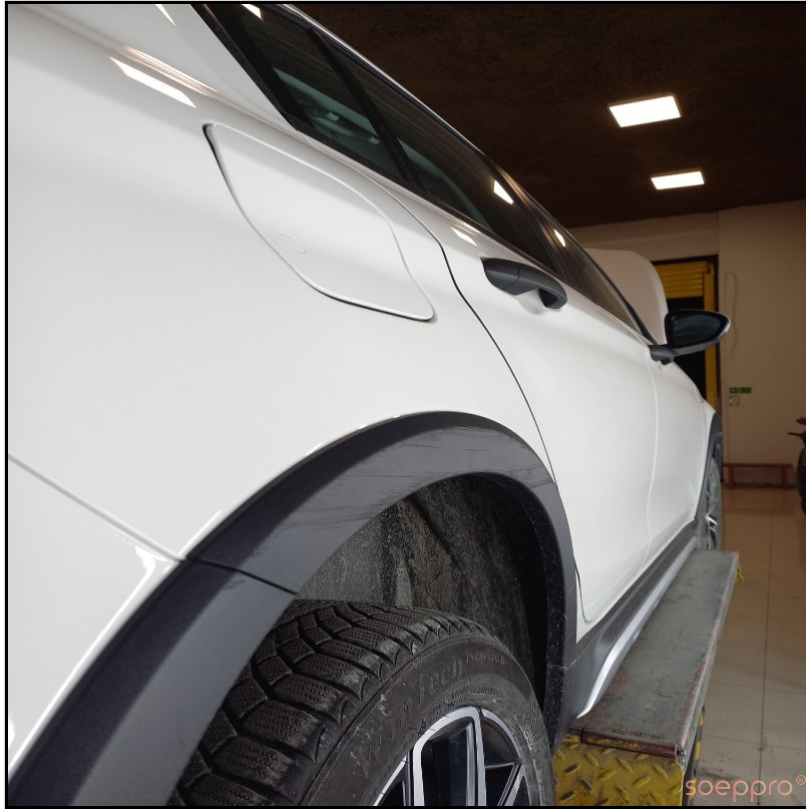
Sağ arka çamurluk dodikte çizikler mevcut

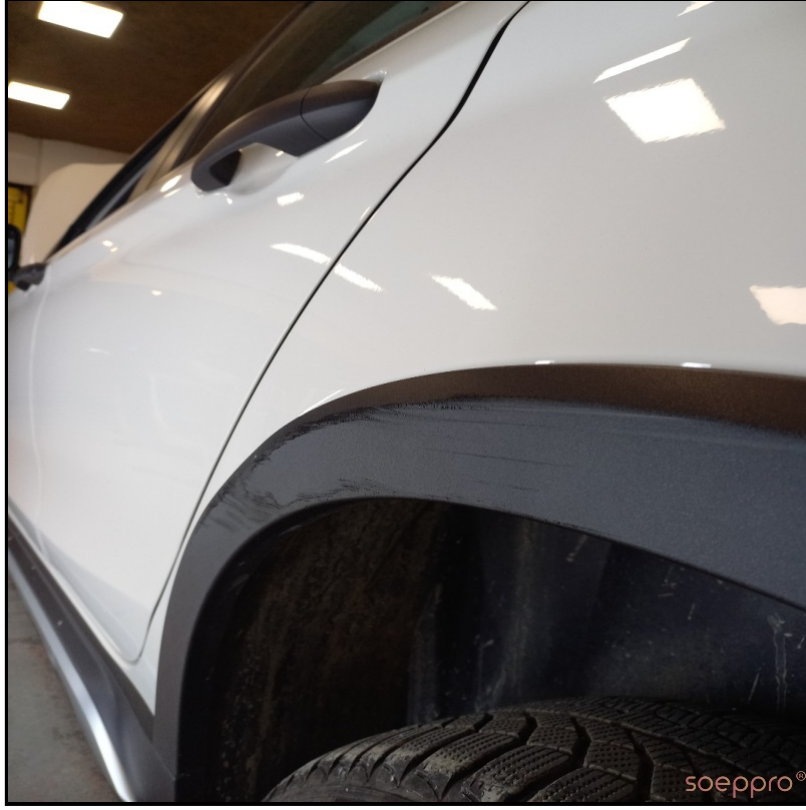
Sol arka çamurluk dodikte çizikler mevcut
