KAPORTA VE BOYA KONTROLÜ

Rapor tarihi : 2026-04-29 14:23:47

Rapor id : SP178AEH693

Alıcı: OTOPOİNT MOTORLU ARAÇLAR.. Araç: 34FAA523 - W1N2476881W170405 - MERCEDES BENZ G1b200 Otomatik Benzin - Kilometre : 77839

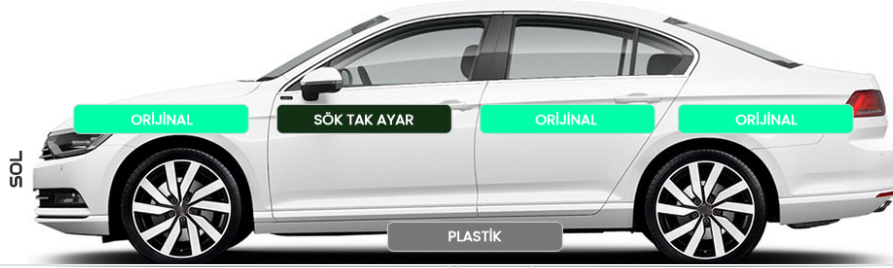
Araçta ezikler ve çizikler var. - Sağ arka kapıda belirgin kuru onarım mevcut

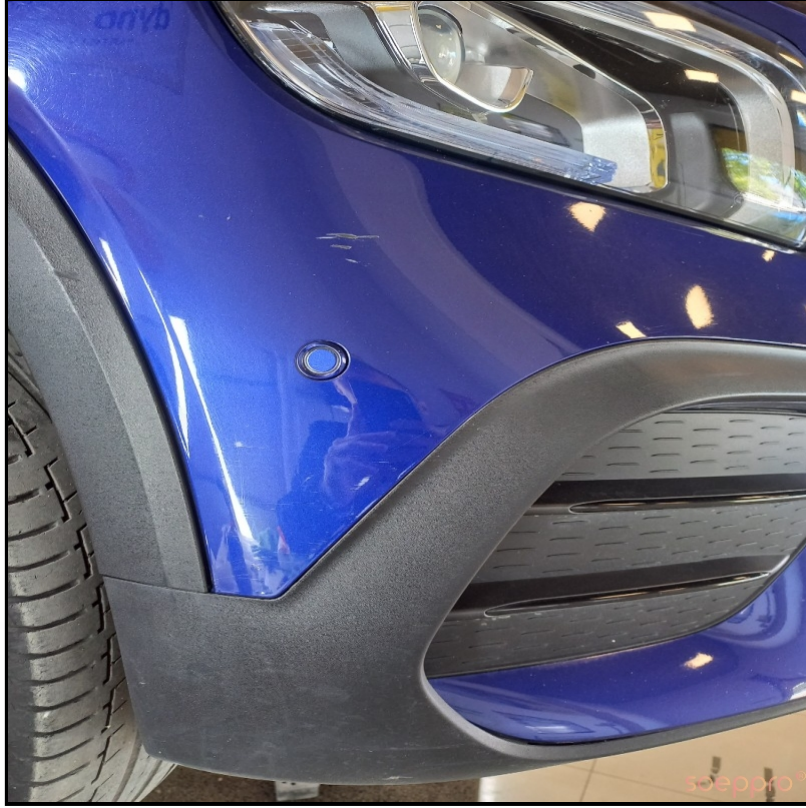
On tamponda deformeler var

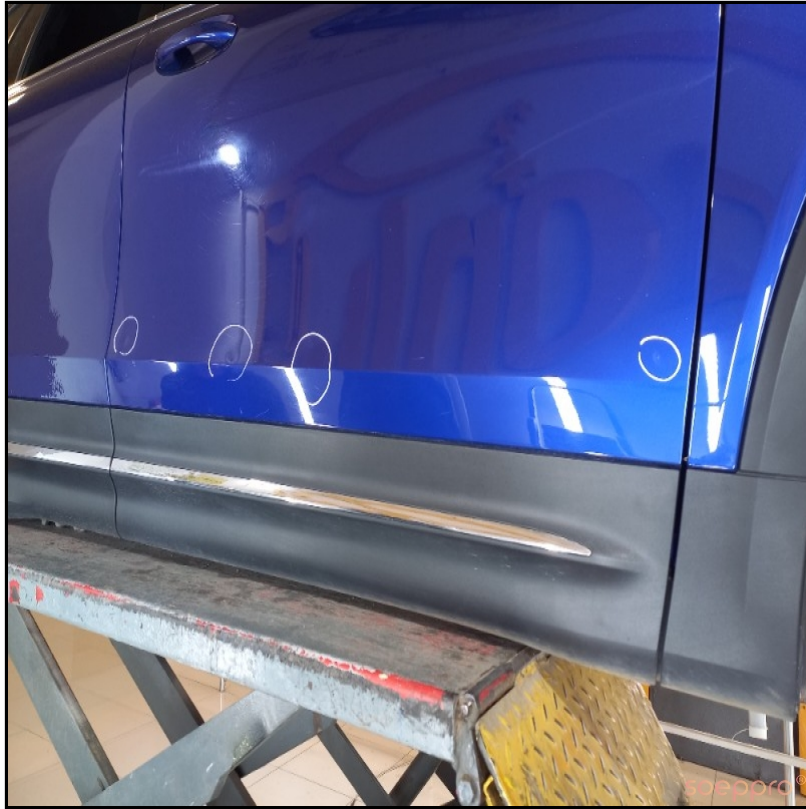
Sag on kapi da gocukler var

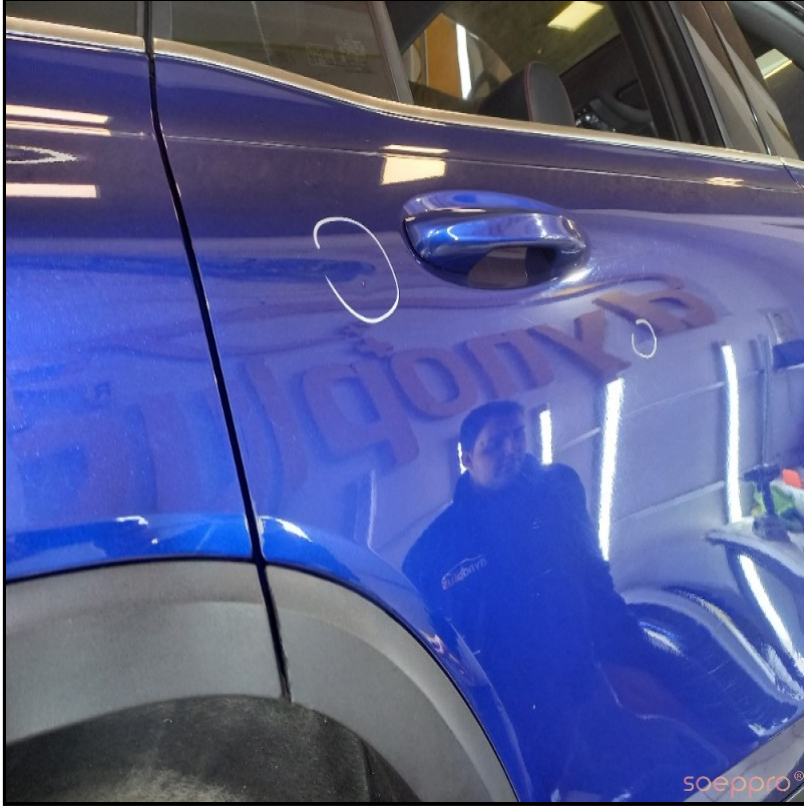
Sag arka kapıda gocukler var

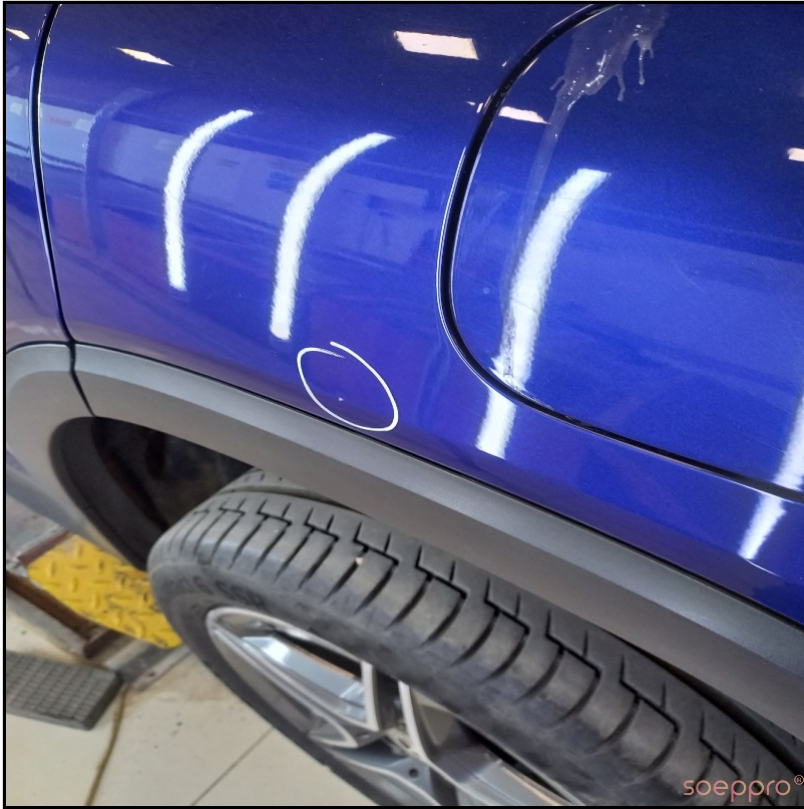
Sol arka camurlukda gocukler var
