# DYNOPLUS - İZMİR YOLU ŞB

Rapor tarihi : 2025-09-20 13:50:00

Rapor id : SP995DCB167

Alıcı: OTOPOİNT MOTORLU ARAÇLAR.. Araç: 34HVU803 - NM43560000U109920 - FIAT Egea 2023 Otomatik Dizel - Kilometre : 20777

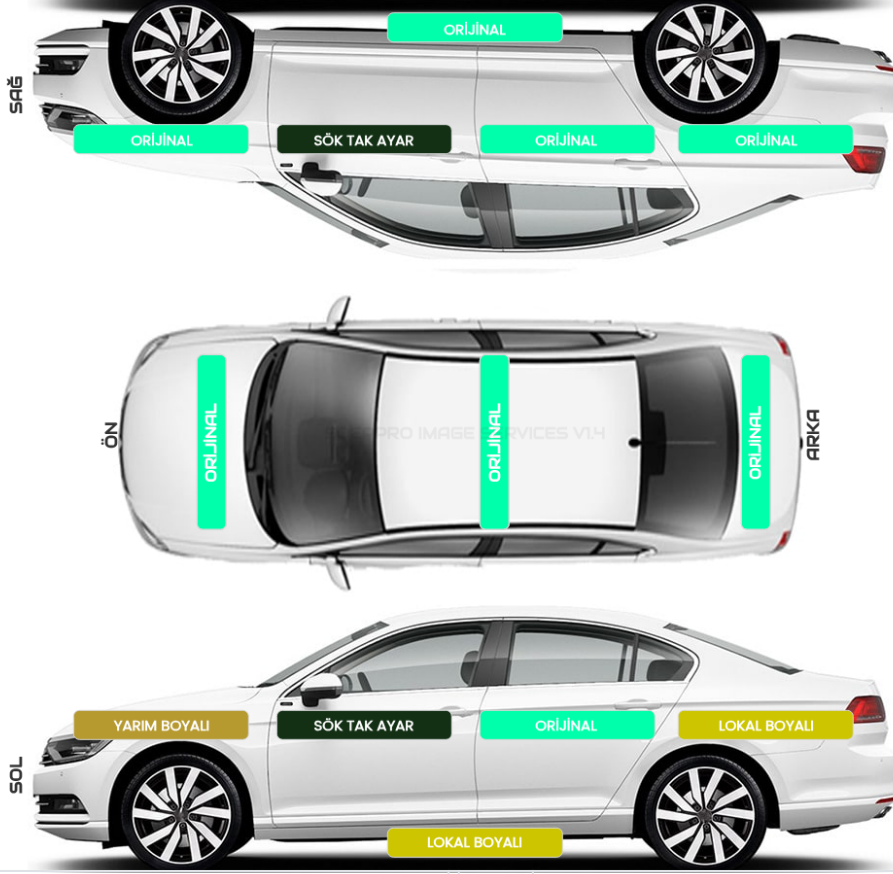
## KAPORTA VE BOYA KONTROLÜ

-Aracın muhtelif yerlerinde minimal düzeyde ezik ve çizikler mevcut  
-Sol ön kapıda boyasız göçük düzeltme mevcut  
-Sağ ön kapıda boyasız göçük düzeltme mevcut
