DYNOPLUS - İZMİR YOLU ŞB

Rapor id : SP671CDH987

Alıcı: OTOPOİNT MOTORLU ARAÇLAR.. Araç: 16GZ928 - U5YH5F15GPL126282 - KIA Xceed 2022 Otomatik Benzin - Kilometre : 101642

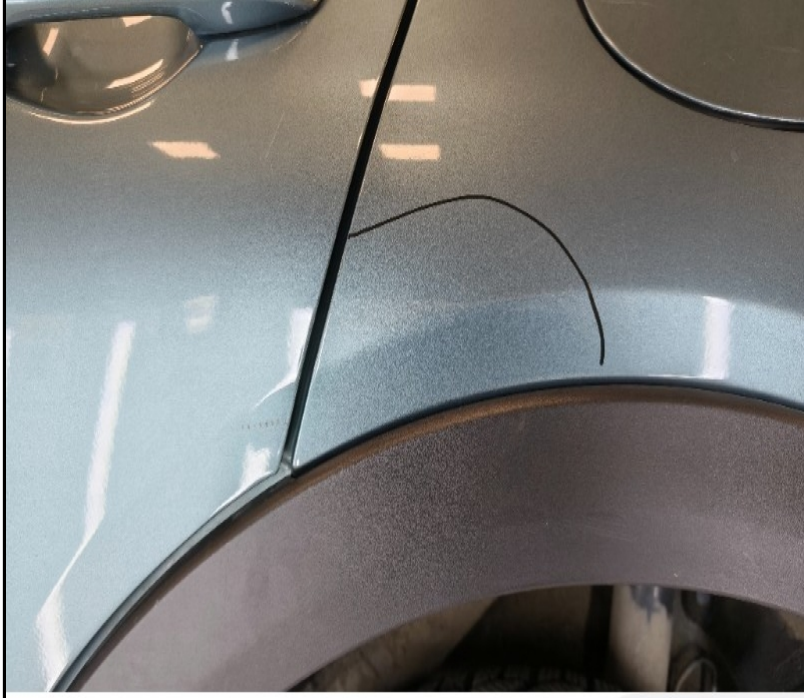
Aracın muhtelif yerlerinde minimal düzeyde ezik ve çizikler mevcut
Sol arka çamurlukta kuru onarım işlemi mevcut

Sol arka çamurluk işaretli alanda kuru onarım işlemi mevcut

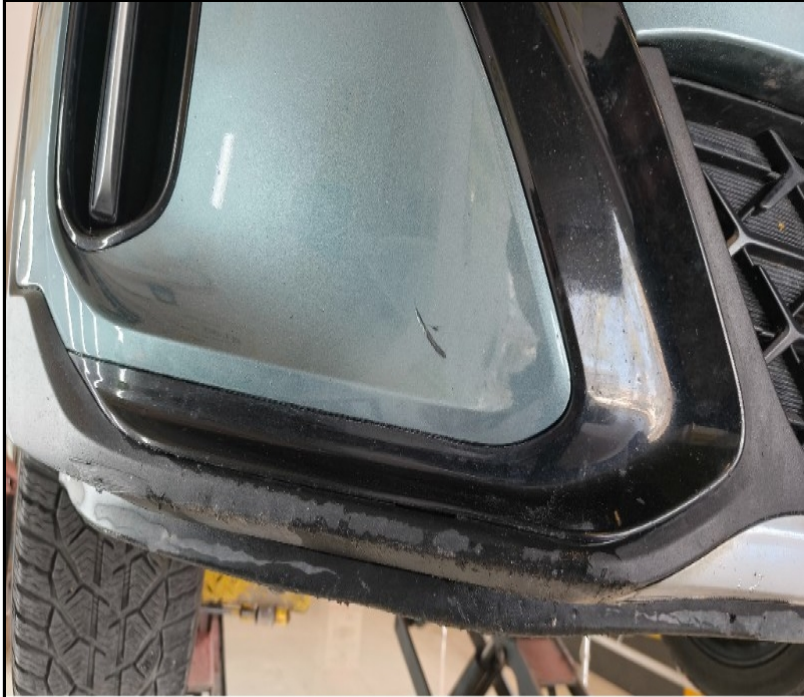
Ön tamponda deformeler ve sürtme izleri var

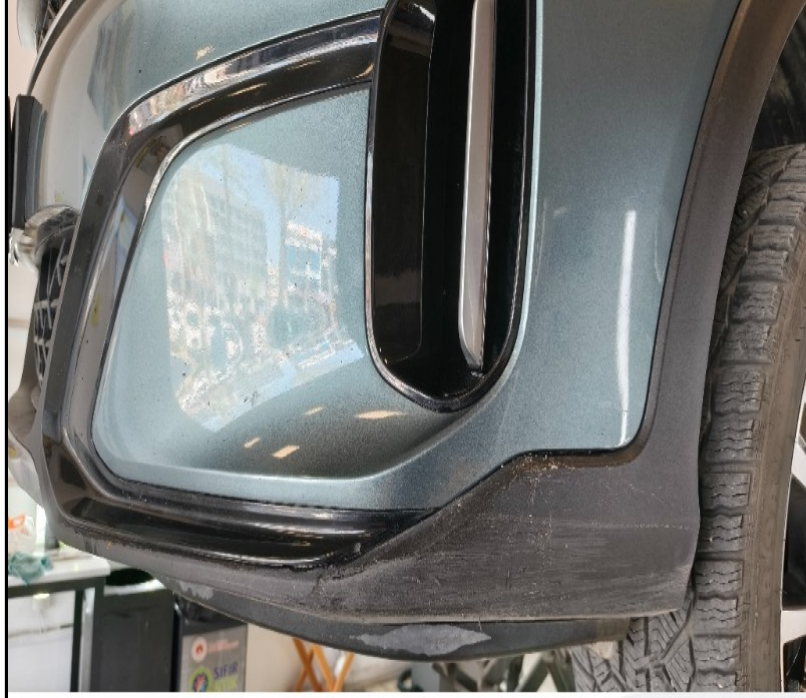
Ön tamponda sürtme izleri var

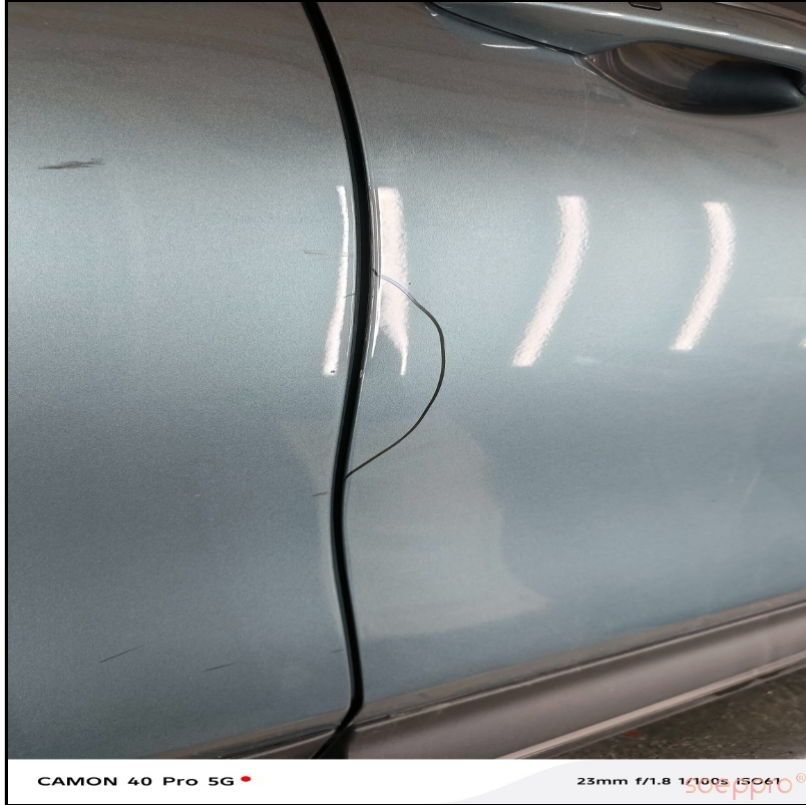
Sağ ön kapıda göçük var

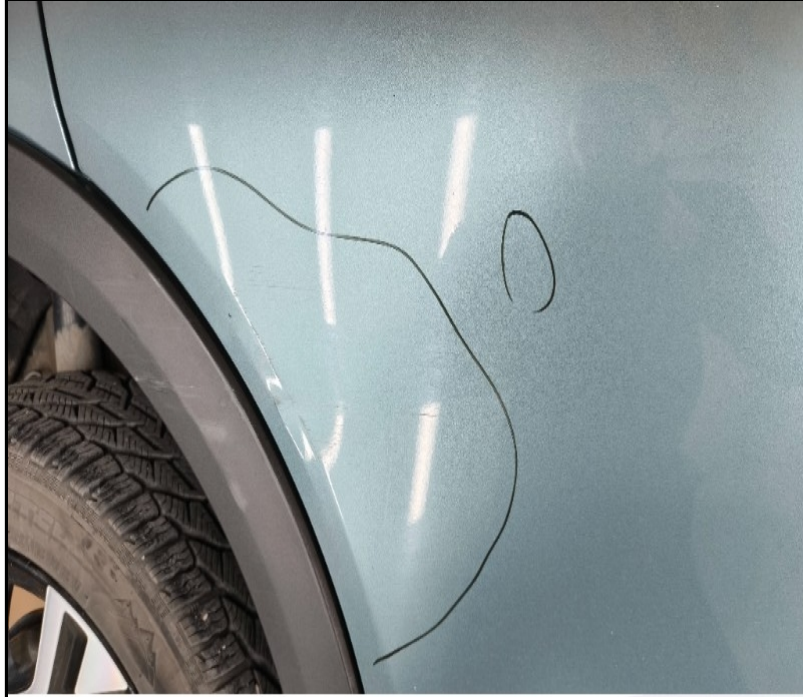
Sağ arka kapıda göçük ve çizikler var

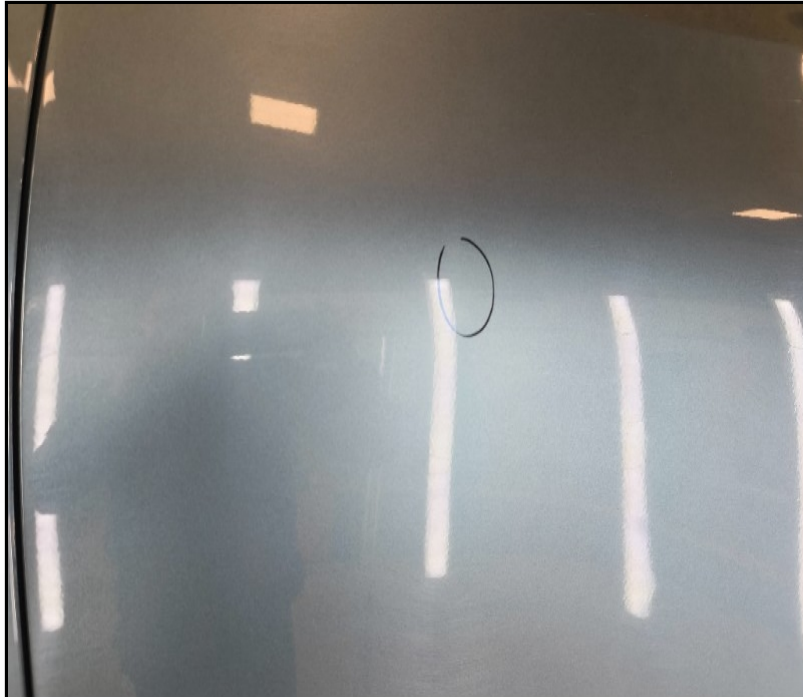
Sol arka kapıda hafif göçük var

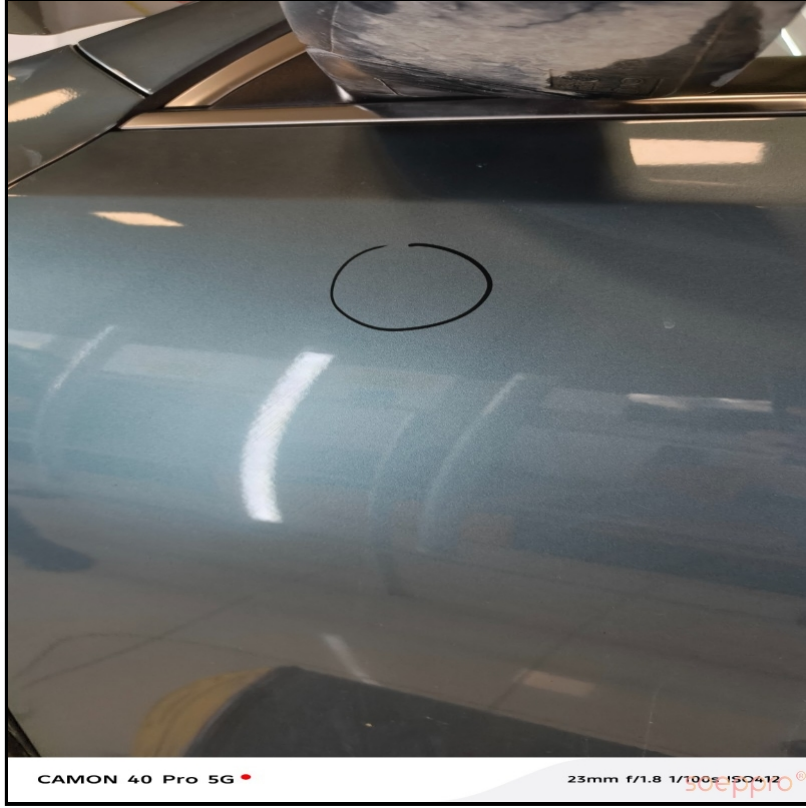
Sol ön kapıda hafif göçük var

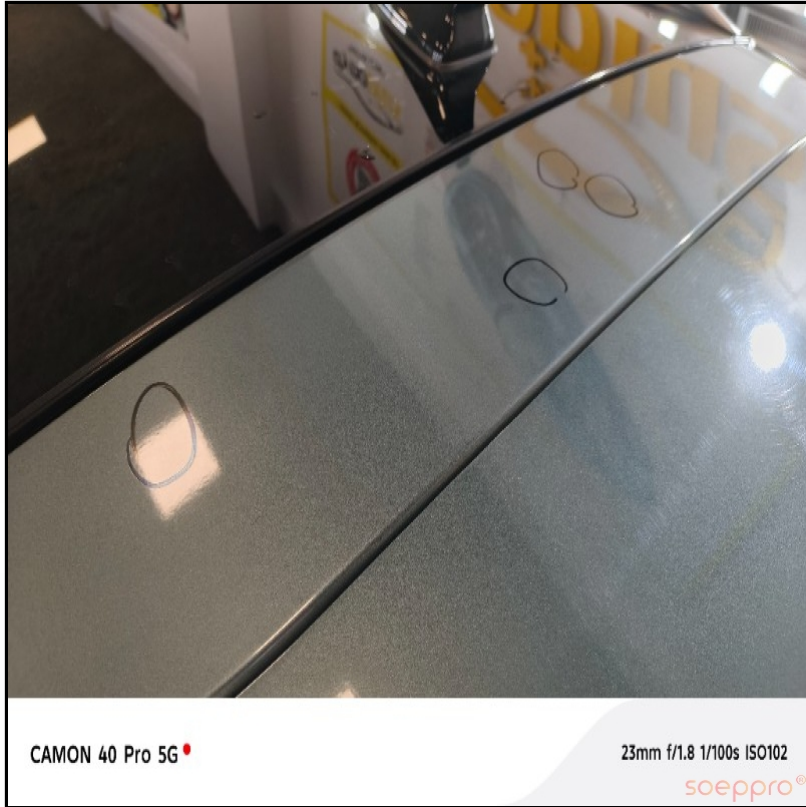
Tavanda hafif dolu göçükleri var
