DYNOPLUS - İZMİR YOLU ŞB

Rapor id : SP645HAF698

Alıcı: OTOPOINT MOTORLU ARAÇLAR.. Araç: 34NDM280 - WF02N1ER92SU00926 - FORD Coruier Manuel Dizel - Kilometre : 24352

KAPORTA VE BOYA KONTROLÜ

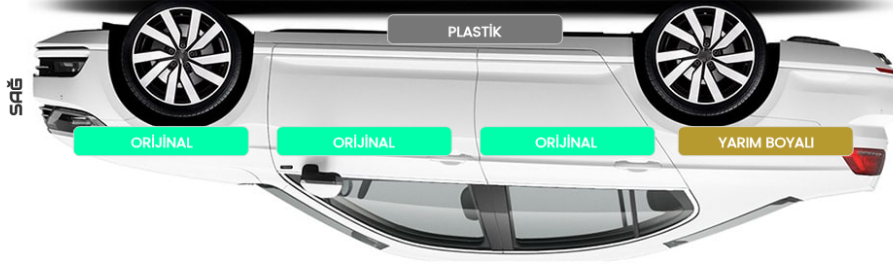
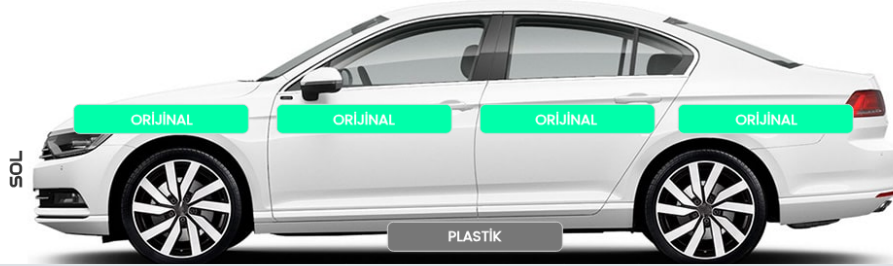
<input checked="" type="checkbox"/>	Alt taban kontrolü	Sürtmeler var.	<input checked="" type="checkbox"/>	Havuz sacı kontrolü

Sağ arka çamurluk kordon altı boyalı - Aracın muhtelif yerlerinde minimal düzeyde ezik ve çizikler mevcut - Sağ ve sol ön kapılarda minimail boyasız göçük düzeltme mevcut
