KAPORTA VE BOYA KONTROLÜ

Rapor tarihi : 2025-08-18 16:34:15

Rapor id : SP654CDG640

Alıcı: OTOPOİNT MOTORLU ARAÇLAR.. Araç: 34FBR584 - VF1RFB00069024061 - 2022 Otomatik Benzin - Kilometre : 26392

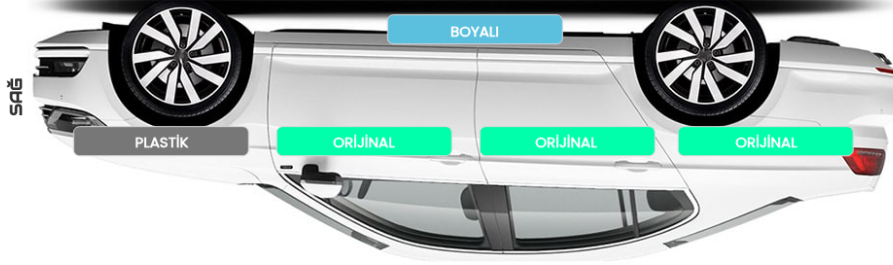
Aracın muhtelif yerlerinde minimal düzeyde ezik çizik ve boyasız göcük düzeltmeler mevcut
