Sayfa : 1 / 15
EKSPERTİZ BİLGİLENDİRME SAYFASI

İşlem Tarihi:	27.07.2024 15:26:38 - 15:33:58	Şasi No:	NM0MXXTACMNA78195
Marka :	FORD	Model	TORNEO COURIER / 2022

BOYA KAPORTA DIŞ KONTROLLER

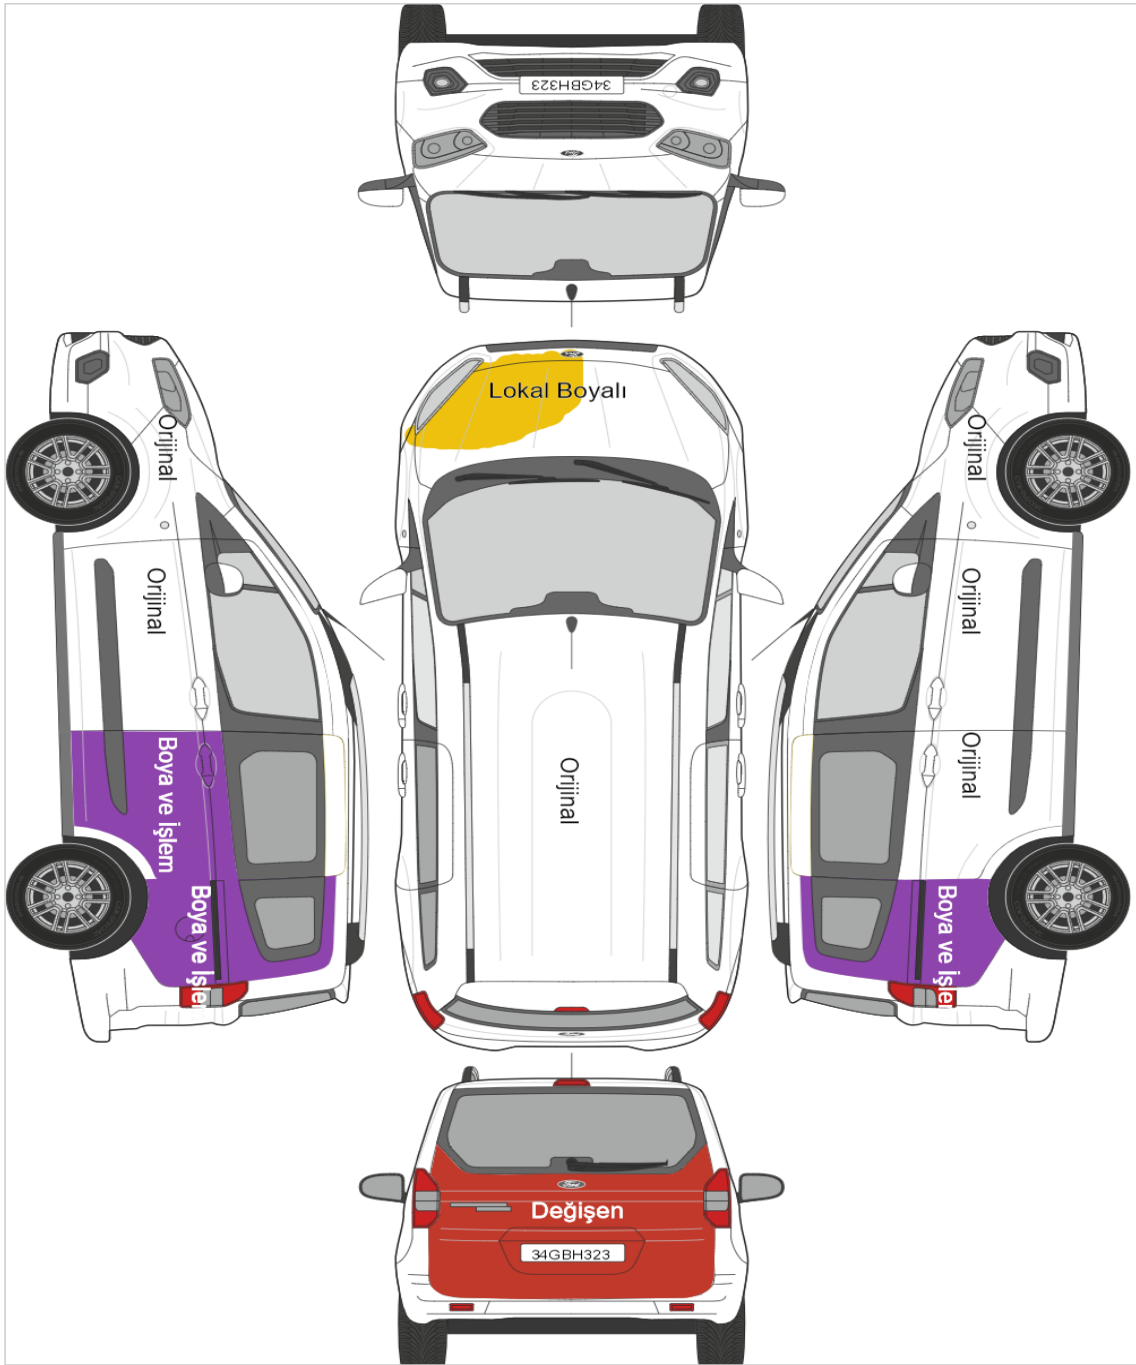
BOYALI	DEĞİŞEN	LOKAL BOYALI	ORİJİNAL	BOYALI İŞLEMLİ	DOLU GÖÇÜĞÜ	HASARLI	EZİK GÖÇÜK	SÖKÜLÜP TAKILMIŞ

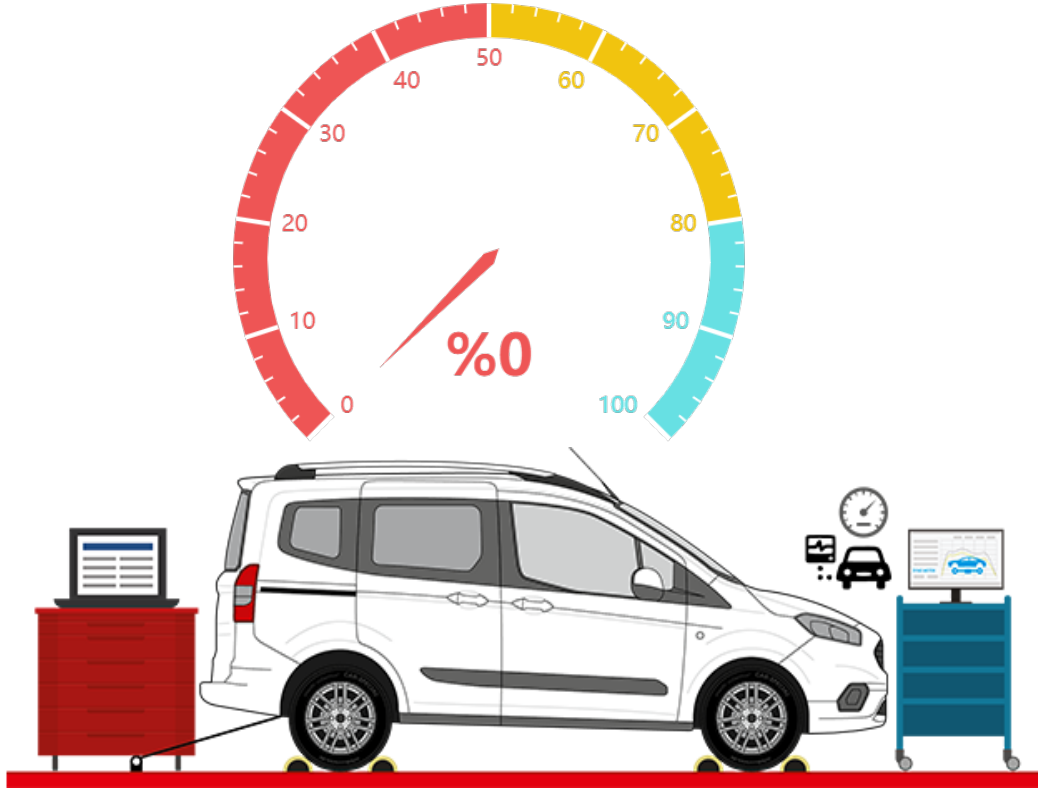
DYNO MOTOR PERFORMANS TEST SONUCU

Aracın Motor Gücü (KW)	73 KW - 98 BG
Ölçülen Motor Gücü (KW)	0 KW - 0 BG
Üretilen Anlık Performans (%)	% 0

MÜŞTERİ BİLGİSİ DÂHİLİNDE DYNO TEST YAPILMAMIŞTIR. YOL TESTİ YAPILDI.

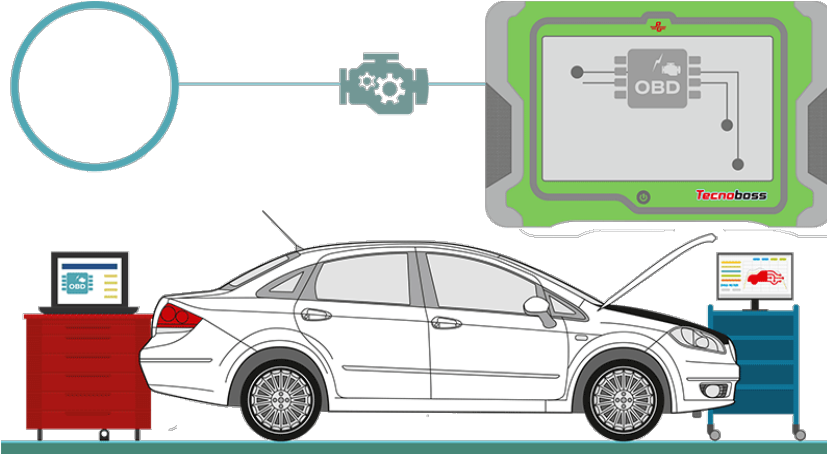
OBD ELEKTRONİK KONTROL SONUCU

95. Beyin Aktif Ve Pasif Arıza İncelemesi Ve Raporlaması	Yok
96. Kameralar	Yok
97. Yol Bilgisayarı	Çalışıyor
98. Gösterge Panel Elektronikleri	Çalışıyor
99. Klima Kontrol Paneli Elektronikleri	Manuel
100. Direksiyon Kumanda Elektronikleri	Çalışıyor
101. Multi Medya	Çalışıyor
102. Park Sensörü	Yok
103. Radyo	Çalışıyor
104. Akü	İyi
105. Otomatik Şanzıman Elektronikleri Ecu/Obd Arıza Kaydı	Manuel Şanzıman
106. ABS/ESP/ESR Fren Elektronikleri Ecu/Obd Arıza Kaydı	Yok
107. Hava Yastığı Elektronikleri Ecu/Obd Arıza Kaydı	Yok
108. Motor Elektronikleri Ecu/Obd Arıza Kaydı	Yok
109. Dijital Klima Elektronikleri Ecu/Obd Arıza Kaydı	Manuel Klima

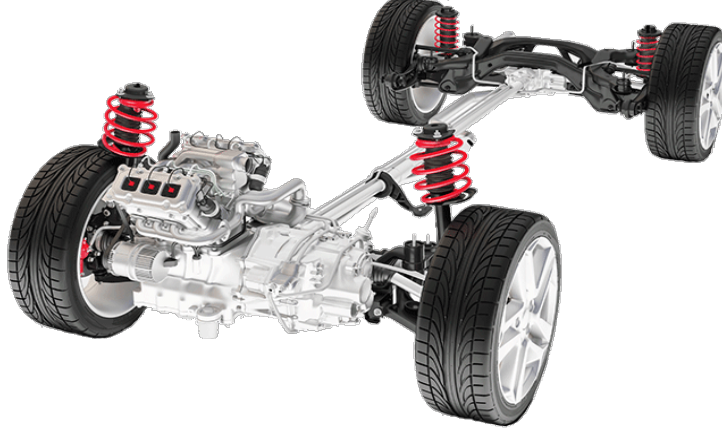
SÜSPANSİYON TEST SONUCU

187. Şasi Bağlantı Noktası	Sağlam
188. Alt Bağlantı	Sağlam
189. Üst Bağlantı	Sağlam
190. Yaylar	Sağlam
191. Sabit Askı	Sağlam
192. Serbest Askı	Sağlam
193. Denge Çubukları	Sağlam
194. Rotiller	Sağlam
195. Sol Arka Süspansiyon	Pozitif
196. Sağ Arka Süspansiyon	Pozitif
197. Sol Ön Süspansiyon	Pozitif
198. Sağ Ön Süspansiyon	Pozitif
