Sayfa : 1 / 15  
EKSPERTİZ BİLGİLENDİRME SAYFASI

- W0VEFYHZRLJ642283 şasi numaralı araca ait ekspertiz raporudur.
- Rapor bilgilendirme sayfası dahil olmak üzere toplam 15 sayfadan oluşmaktadır. Orijinalliğini tüm sayfalarda bulunan karekodları okutarak sorgulayabilirsiniz.
- İşbu rapor Bursa Net Ekspertiz Otomotiv Servis Hizm. San.ve Tic. Ltd. Şti Alaëddin bey Mah. Ay Fatma Cad Mese-5 İş Merkezi C Blok No: 5 C/B, 16120 Nilüfer/Bursa VD:ÇEKİRGE VN:1911231291 TEL:05013410020
- 0224 441 00 20 tarafından düzenlenmiştir.

İşlem Tarihi: 08.10.2024 | 15:58:21 - 18:05:00 Şasi No: W0VEFYHZRLJ642283  
Marka : OPEL Model COMBO / 2020

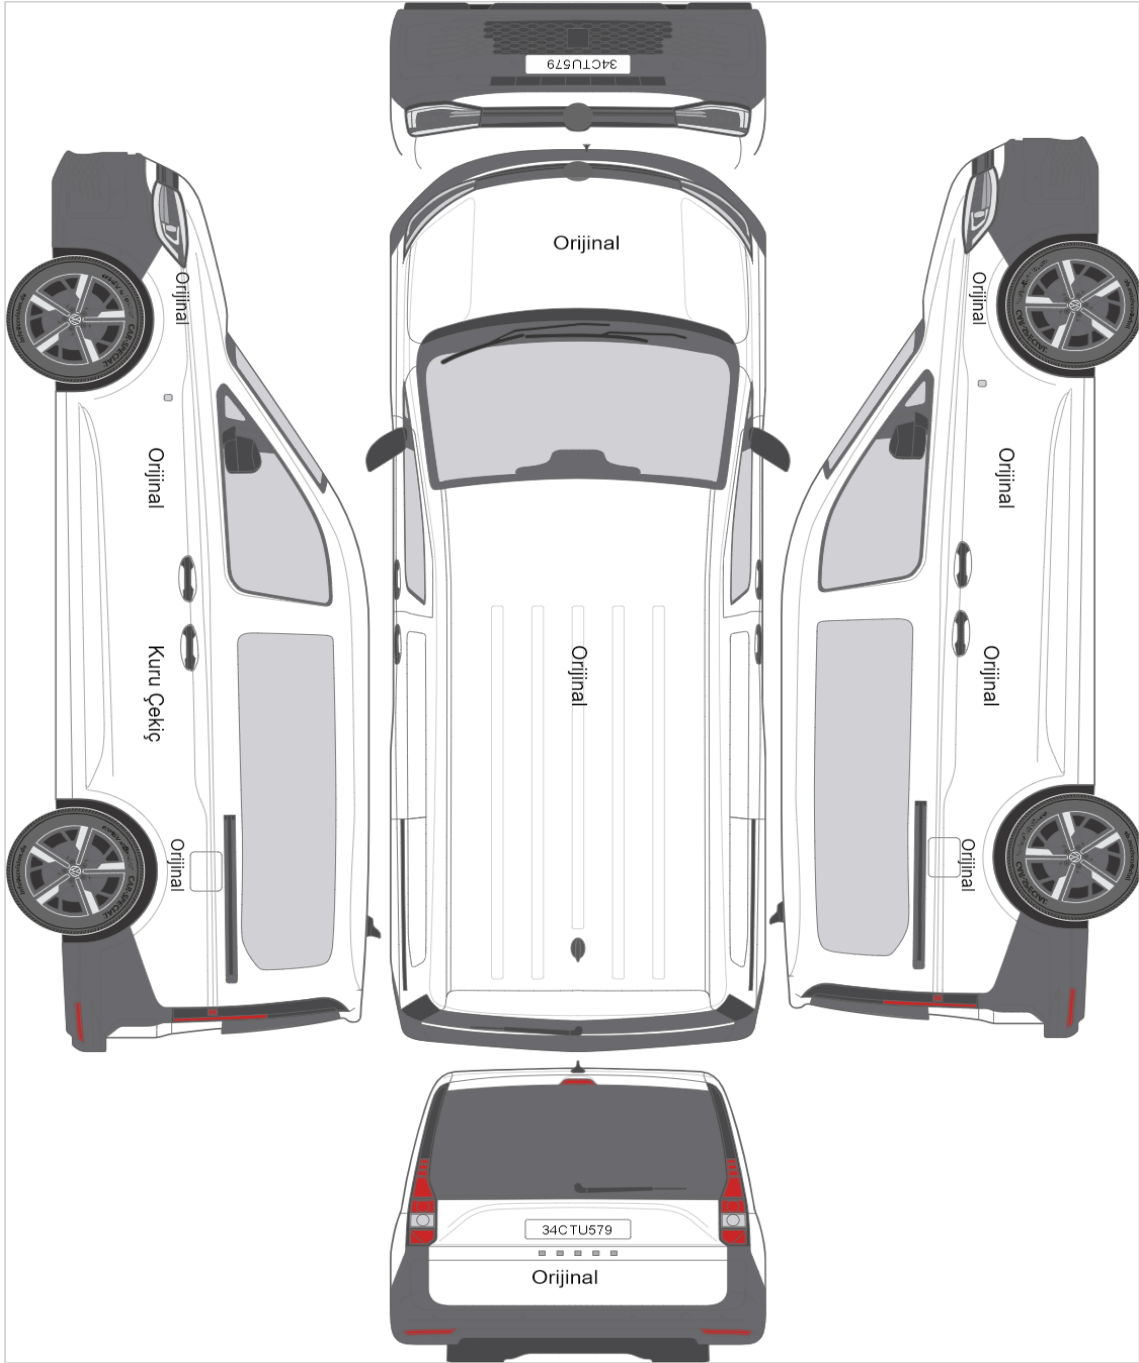
#### BOYA KAPORTA DIŞ KONTROLLER

SAĞ SOL FRANKARTLARDA DOLU GÖÇÜĞÜ MEVCUT. ARACIN KAPORTA AKSAMINDA DOLU GÖÇÜĞÜ MEVCUT.
