DYNOPLUS - İZMİR YOLU ŞB

Rapor id : SP148BHB669

34GYA875 - NM435600006Z74105 - FIAT EGEA Otomatik Benzin - Kilometre : 61383

KAPORTA VE BOYA KONTROLÜ

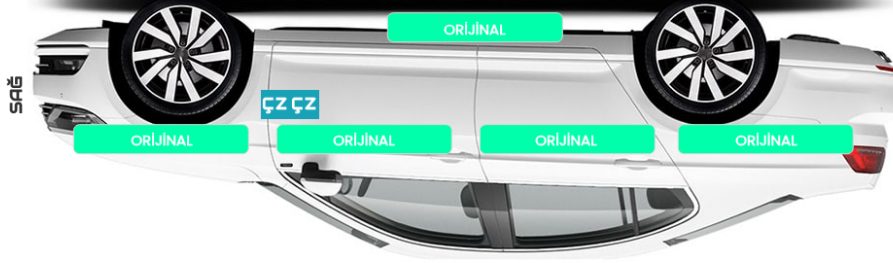
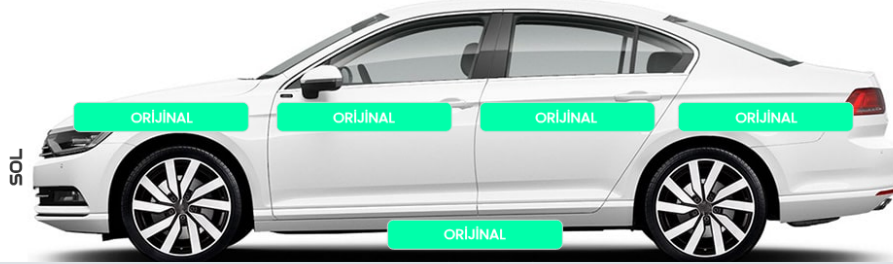
Aracın muhtelif yerlerinde ezik ve çizikler mevcut
