KAPORTA VE BOYA KONTROLÜ

Rapor tarihi : 2025-02-10 13:23:00

Rapor id : SP464AGE343

Alıcı: OTOPOİNT MOTORLU ARAÇLAR.. Araç: 34EZT283 - NM426300006W19211 - FIAT Doblo 2022 Manuel Dizel - Kilometre : 62887

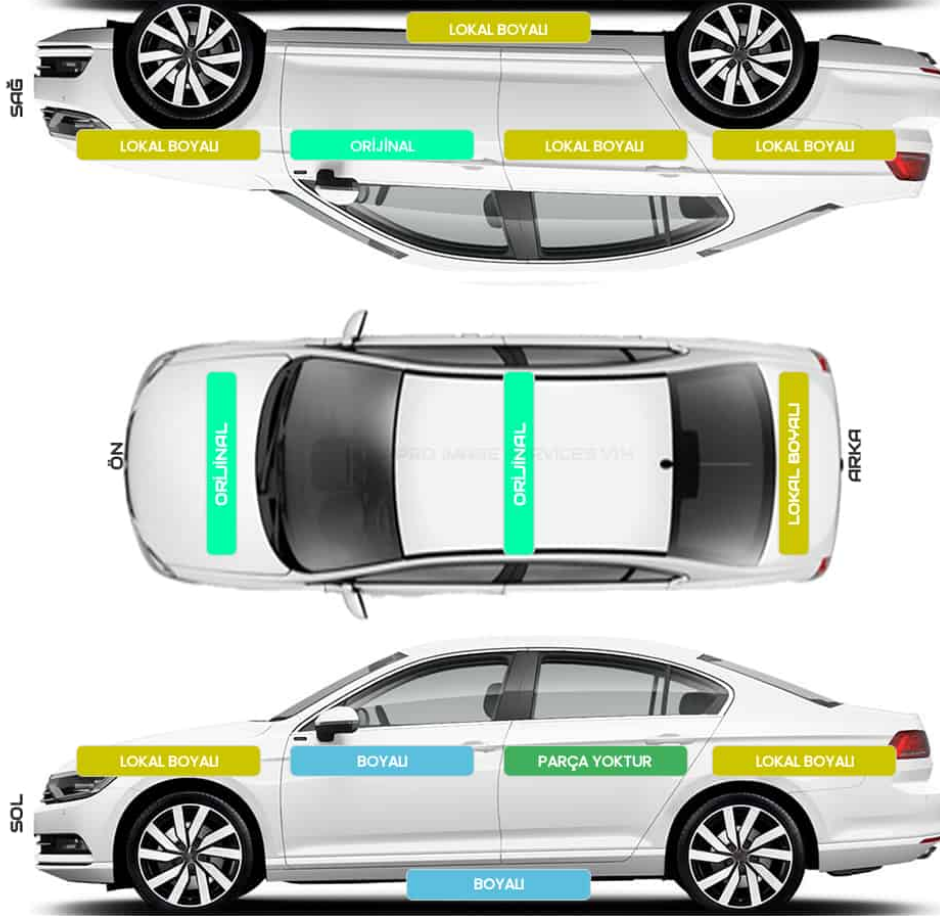
Aracın muhtelif yerlerinde minimal düzeyde ezik ve çizikler mevcut
arka tampon demiri değişmiş
arka tamponun bağlantı ayaklarında ezik var
