# DYNOPLUS - İZMİR YOLU ŞB

16-HYB-3694

Rapor tarihi : 2025-05-30 10:11:08  
Rapor id : SP171AHC455

Alıcı: OTOPOINT MOTORLU ARAÇLAR.. Araç: 48AHE162 - TMAJB81AGMJ102974 - HYUNDAİ Tuscon 2021 Otomatik Dizel - Kilometre : 81330

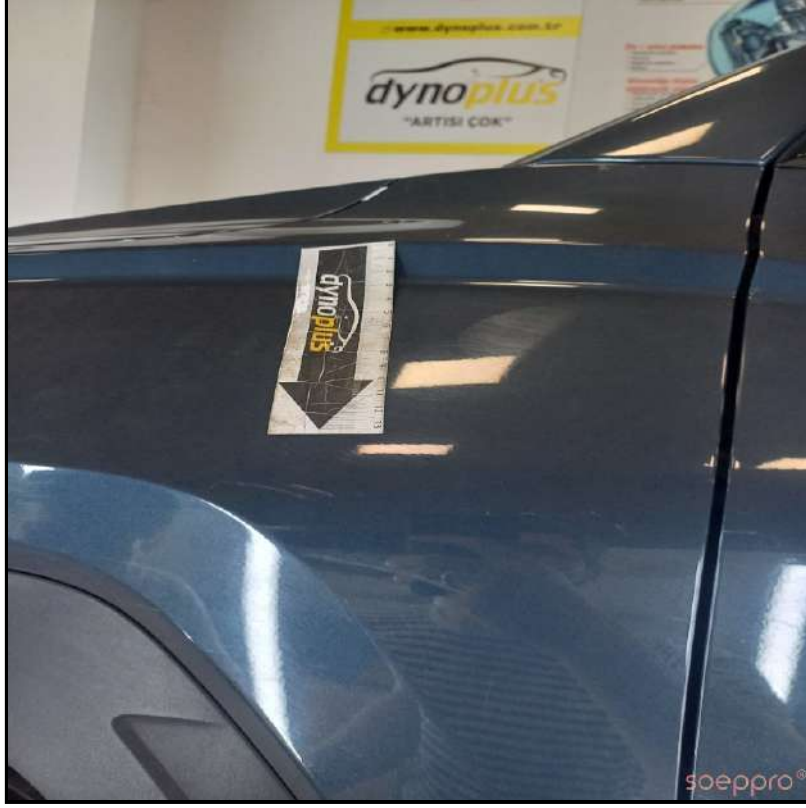
Sol ön çamurlukta çizik mevcut

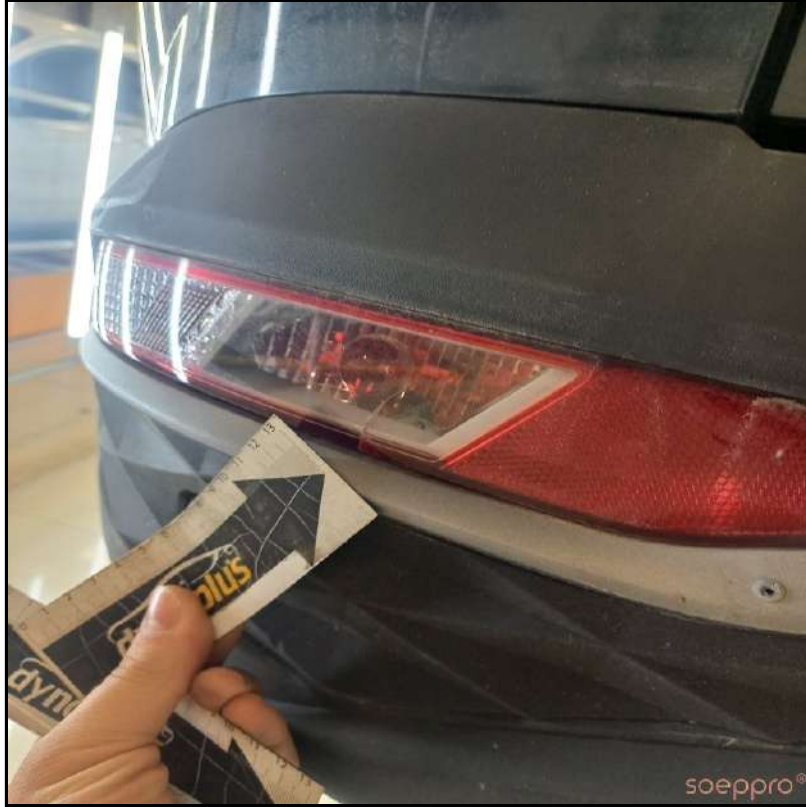
Sol arka sis kırık

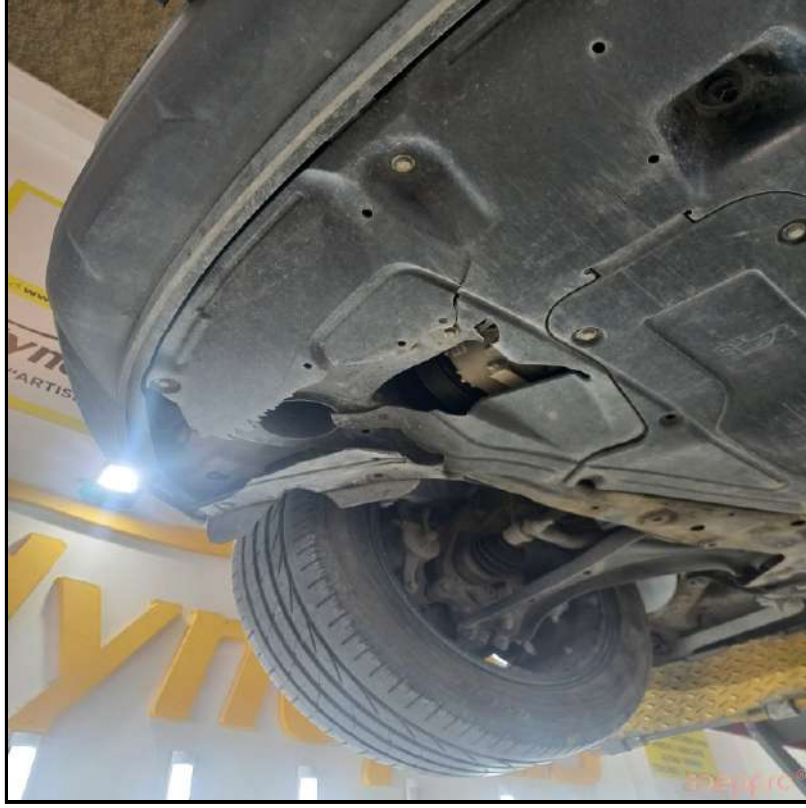
Alt muhafaza hasarlı

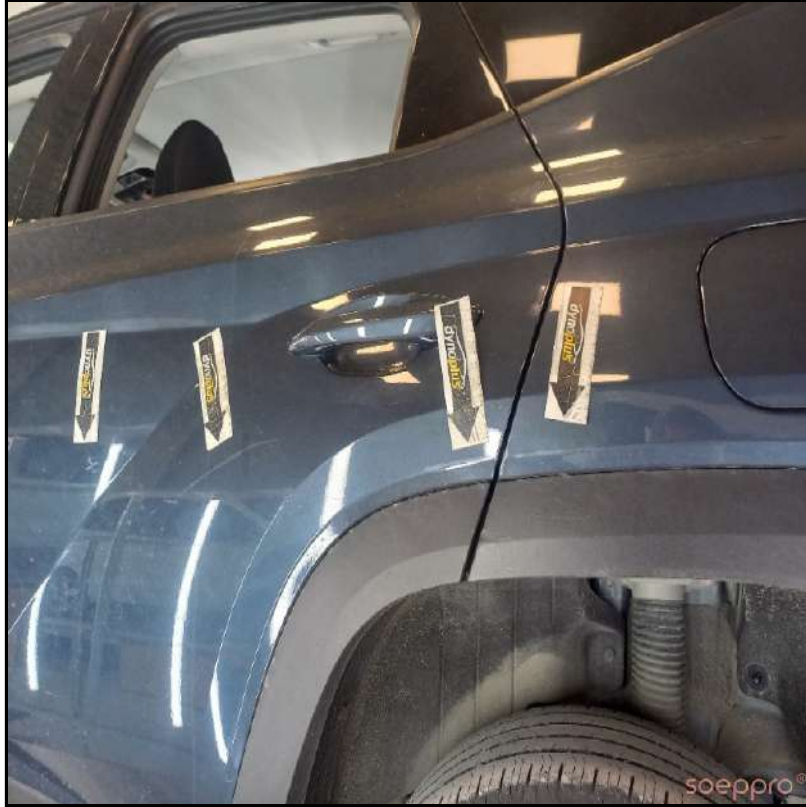
Sol arka kapı sol arka çamurluk rötuş boyası ve ezikler mevcut

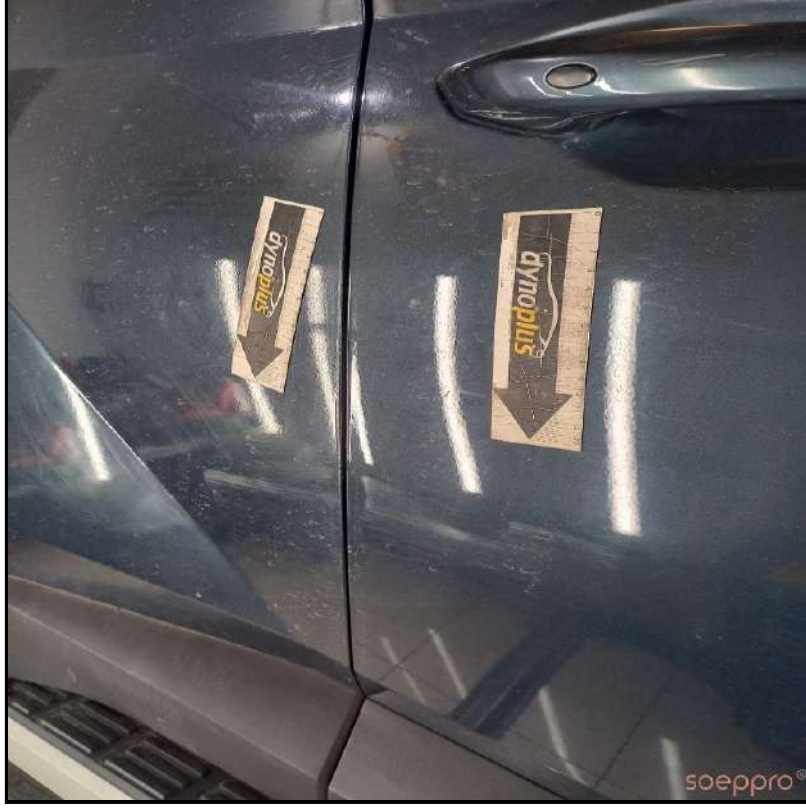
Sağ 2 kapıda çizik mevcut

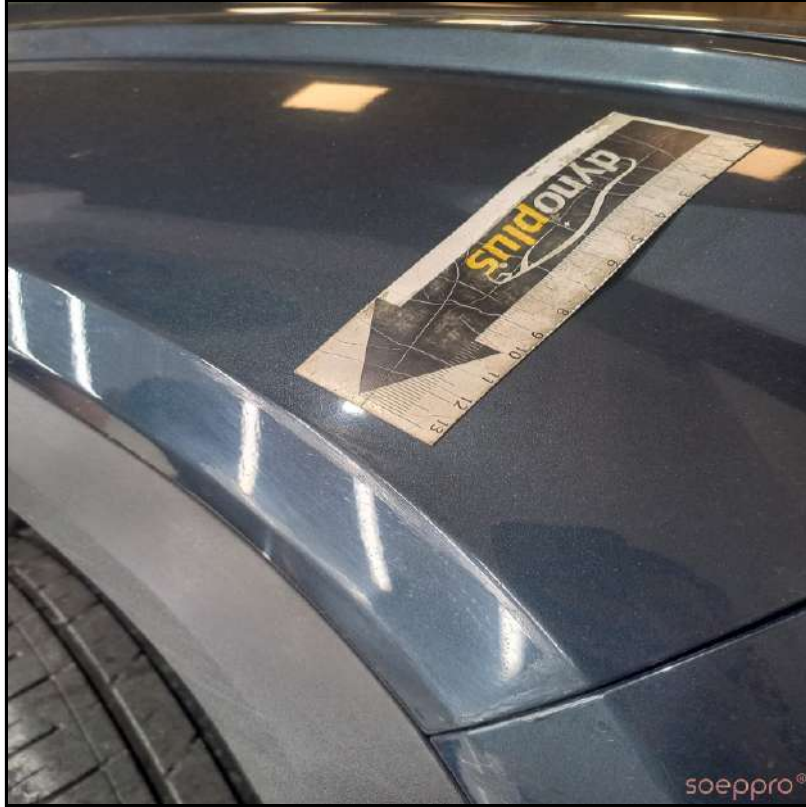
Sağ ön çamurlukta çizik ve rötuş boyası mevcut

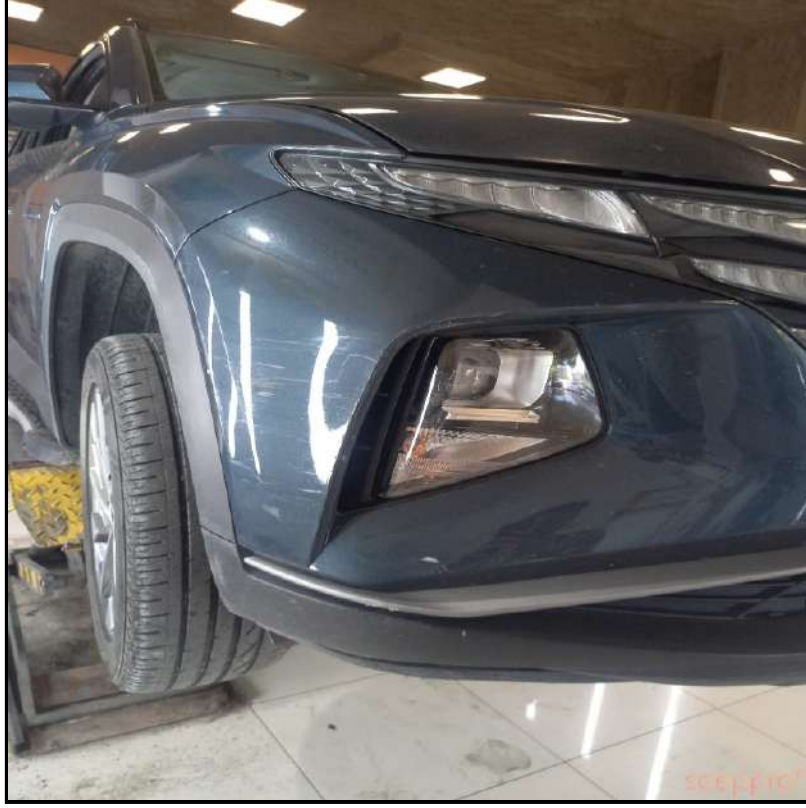
Ön tamponda ve sağ siste çizikler mevcut

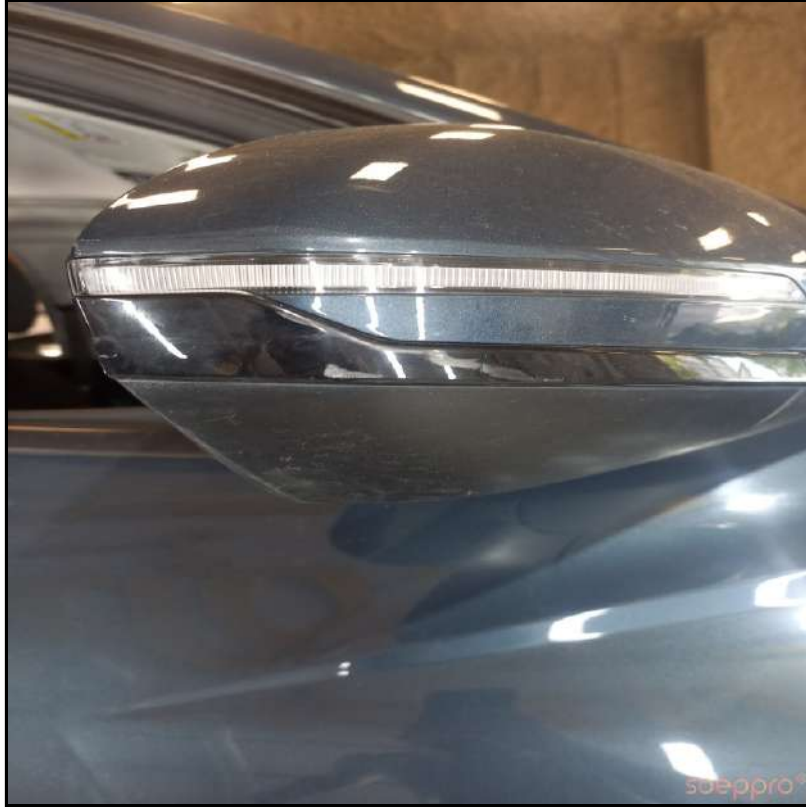
Sağ aynada çizikler mevcut

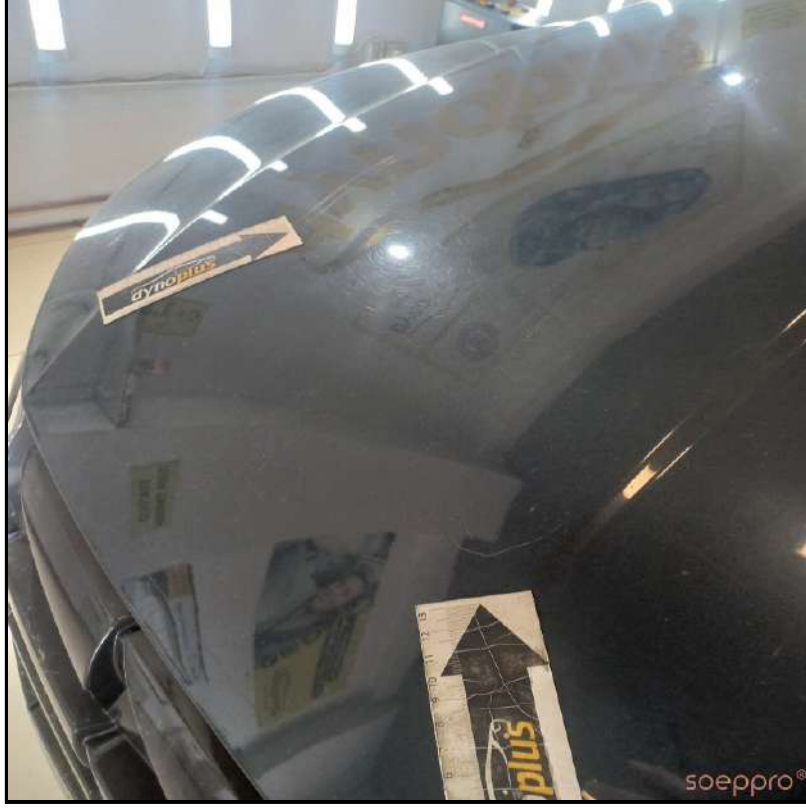
Ön kaputta çizikler mevcut

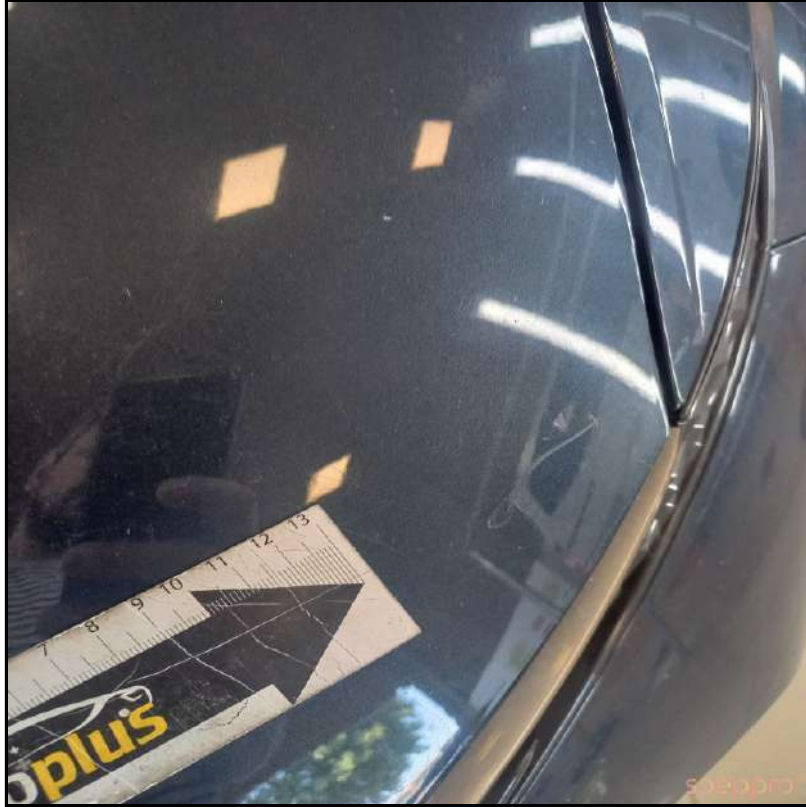
Ön kaputta çizik mevcut

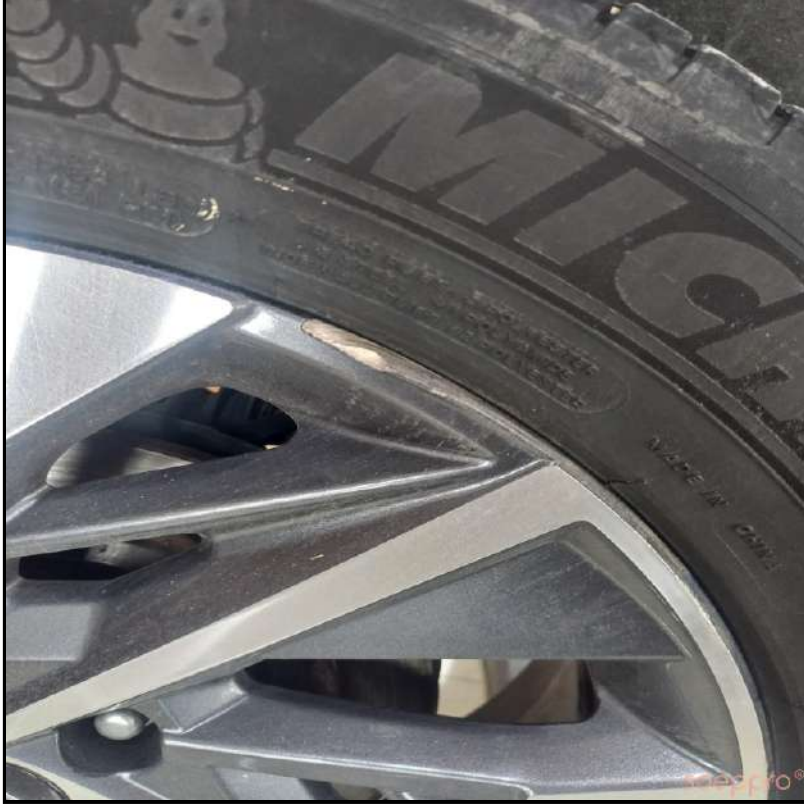
Sağ arka jant çizik

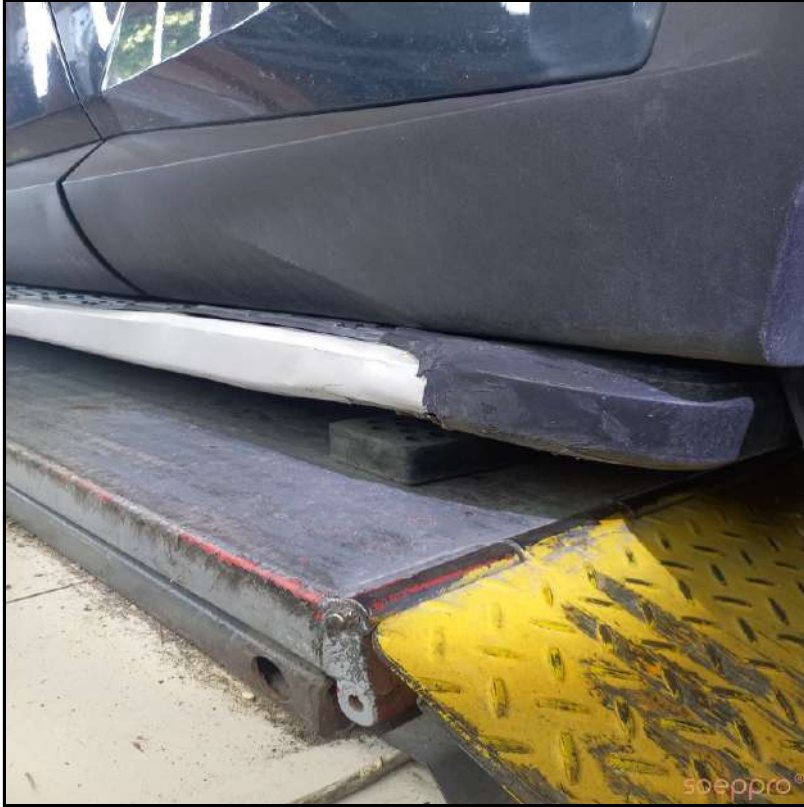
Sağ basamak kırık

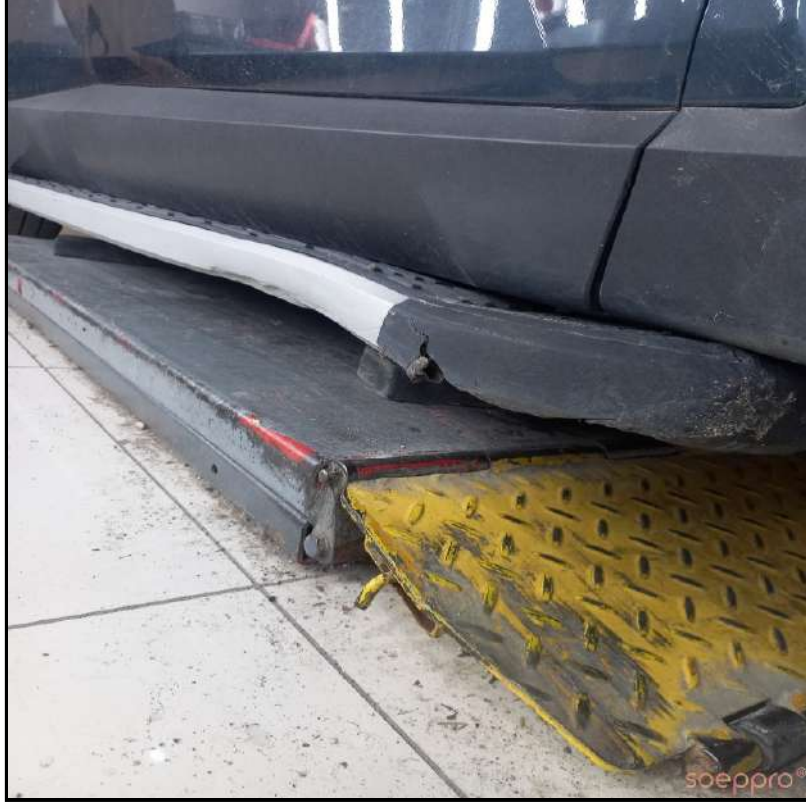
Sol basamak kırık
