# DYNOPLUS - İZMİR YOLU ŞB

16-HYB-3694

Rapor id : SP353CBG399

Alıcı: OTOPOİNT MOTORLU ARAÇLAR.. Araç: 16YS746 - WBA11AK00N7J96280 - BMW 218i 2021 Otomatik Benzin - Kilometre : 123883

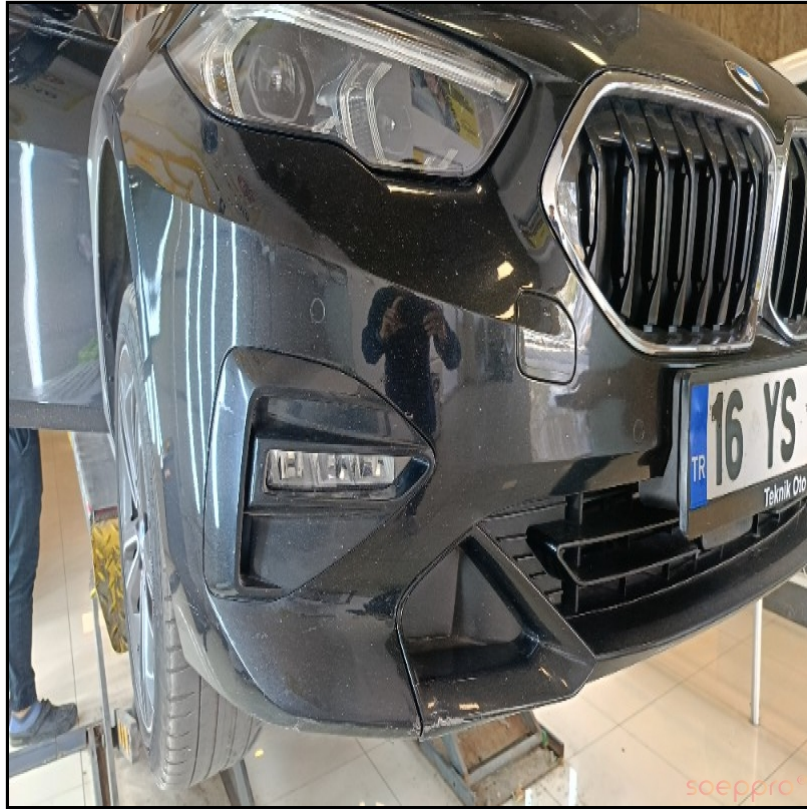
Ön tamponda deforme be boya catlamları mevcut

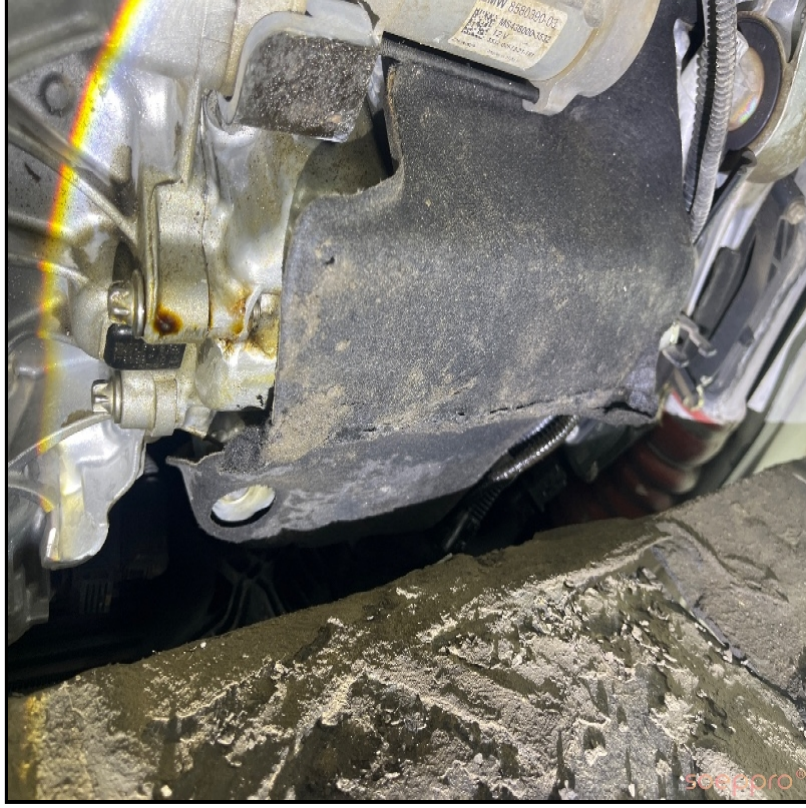
Araca araca yol testi yapıldı,şanzıman vites geçişleri kontrol edildi,herhangi bir problem yoktur.  
Kartel bölgesinde Belirgin yağ kaçağı mevcut  
İnter color borusunda yağ kaçağı mevcut

Kartel bölgesinde yağ kaçağı var

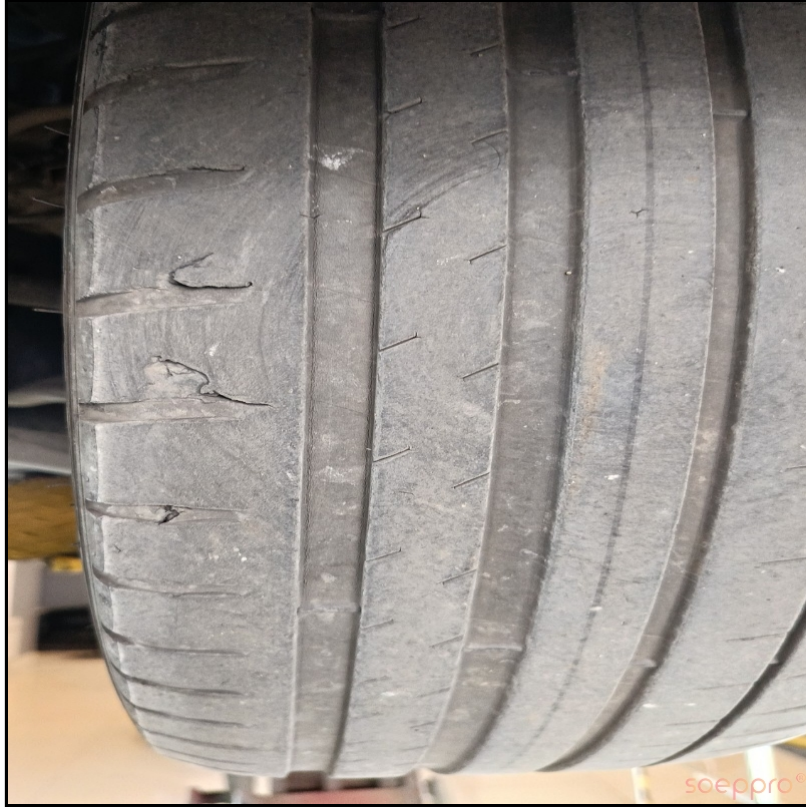
Lastikler 2022 tarihli yıpranmalar mevcut değişimleri gerekli

Lastiklerde doformeler mevcut

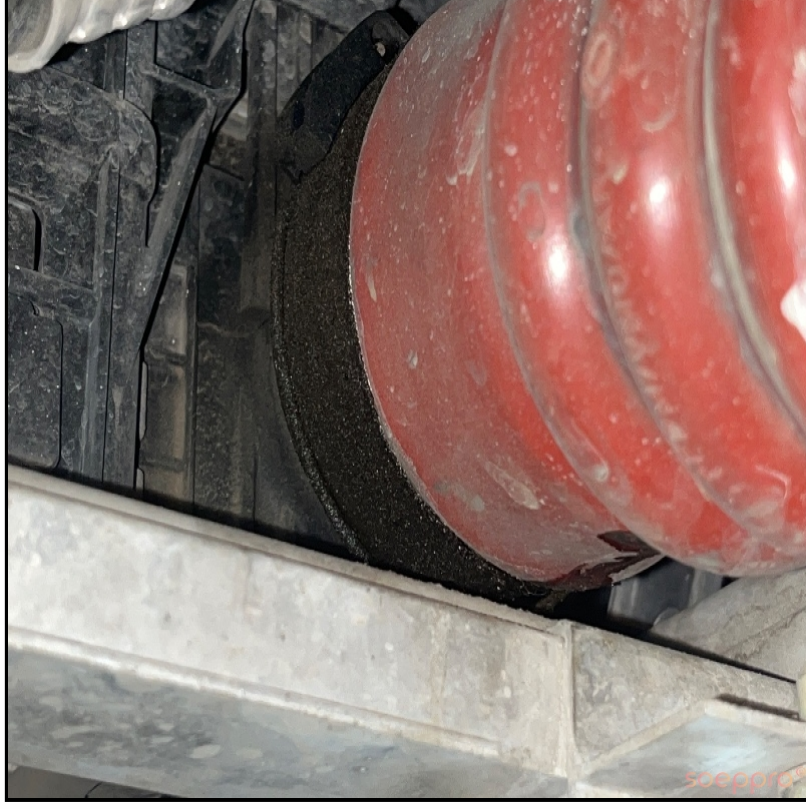
İnter kolları borusunda yağ kaçağı var

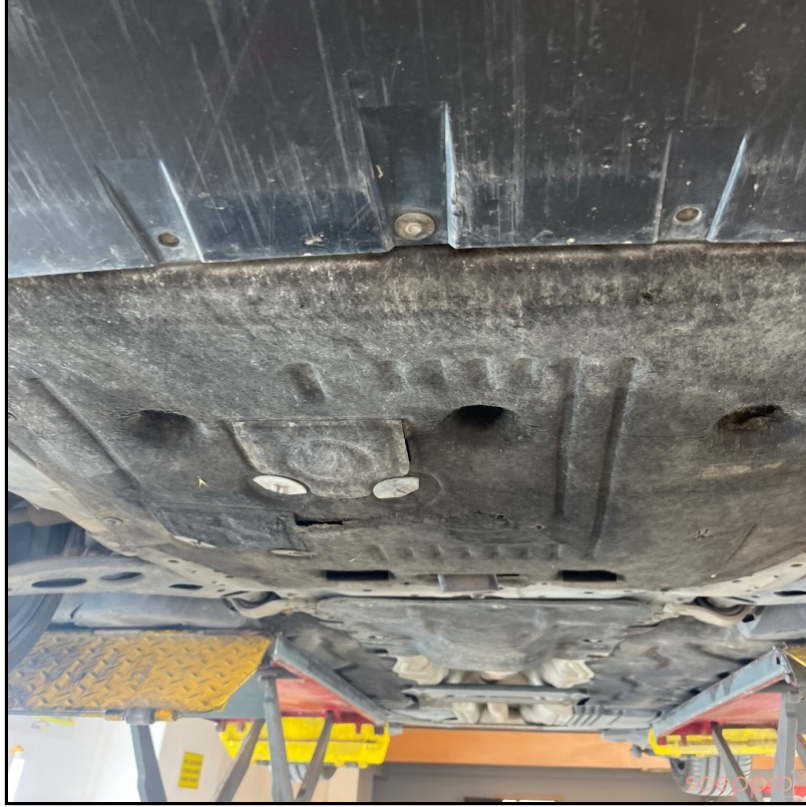
Motor alt muhafazasında deformeler var

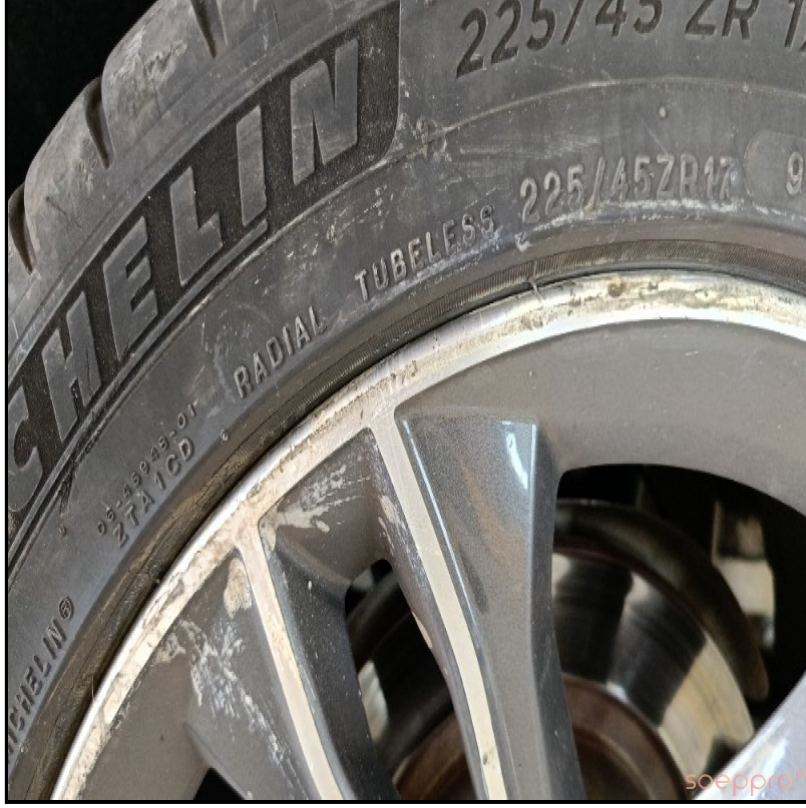
Jantlar da sürme izleri ve çizikler var
