# DYNOPLUS - İZMİR YOLU ŞB

Rapor tarihi : 2025-07-06 21:00:00

Rapor id : SP312FGF410

Alıcı: OTOPOİNT MOTORLU ARAÇLAR.. Araç: 34EAP824 - VF1HJD40767261142 - DACİA Duster 2021 Manuel Dizel - Kilometre : 168316

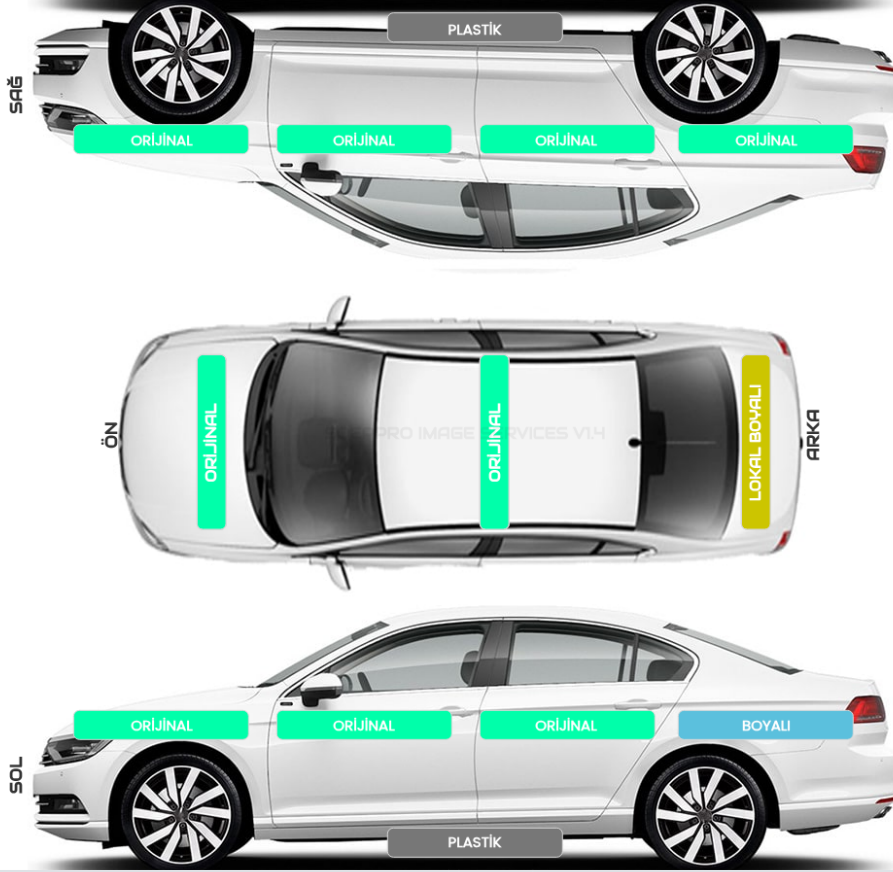
## KAPORTA VE BOYA KONTROLÜ

-Aracın muhtelif yerlerinde minimal düzeyde ezik ve çizikler mevcut  
-Sağ arka çamurlukta boyasız göçük düzeltme mevcut  
-Arka tampon sol köşesi ayarsız
