Sayfa : 1 / 15
EKSPERTİZ BİLGİLENDİRME SAYFASI

- NMOMXXTACMPD16622 şasi numaralı araca ait ekspertiz raporudur.
- Rapor bilgilendirme sayfası dahil olmak üzere toplam 15 sayfadan oluşmaktadır. Orijinalliğini tüm sayfalarda bulunan karekodları okutarak sorgulayabilirsiniz.
- İşbu rapor Bursa Net Ekspertiz Otomotiv Servis Hizm. San.ve Tic. Ltd. Şti Alaëddin bey Mah. Ay Fatma Cad Mese-5 İş Merkezi C Blok No: 5 C/B, 16120 Nilüfer/Bursa VD:ÇEKİRGE VN:1911231291 TEL:05013410020
- 0224 441 00 20 tarafından düzenlenmiştir.

İşlem Tarihi:	27.07.2024 10:24:36 - 10:31:03	Şasi No:	NM0MXXTACMPD16622
Marka :	FORD	Model	TORNEO COURIER / 2023

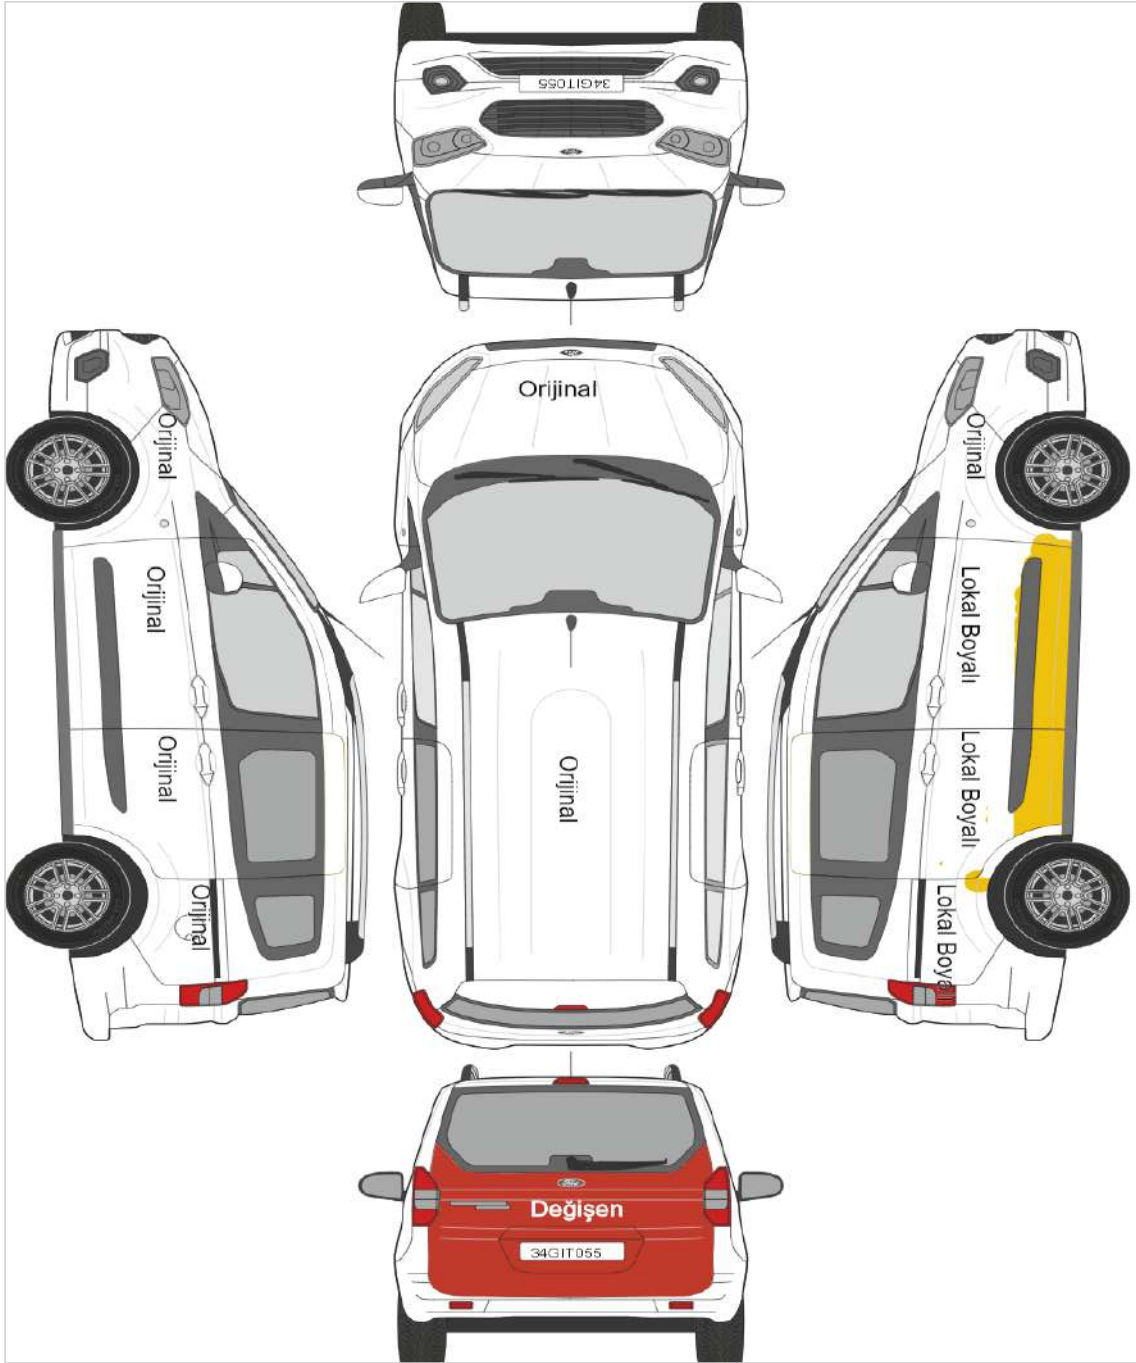
BOYA KAPORTA DIŞ KONTROLLER

60. Sol Ön Şasi	Orijinal
61. Sağ Ön Şasi	Orijinal
62. Güneş Yanığı	Yok
63. Podye Sol	Orijinal
64. Podye Sağ	Orijinal
65. Amortisör Kulesi Sol	Orijinal
66. Amortisör Kulesi Sağ	Orijinal
67. Sol Üst Direk	Orijinal
68. Sağ Üst Direk	Orijinal
69. Sol Ön Direk	Orijinal
70. Sağ Ön Direk	Orijinal
71. Sol Kapı Orta Direk	Orijinal
72. Sağ Kapı Orta Direk	Orijinal
73. Sol Arka Çamurluk Kilit Karşılığı	Orijinal
74. Sağ Arka Çamurluk Kilit Karşılığı	Orijinal
75. Sol Alt Marşpiyel	Plastik Kaplama
76. Sağ Alt Marşpiyel	Darbe Koruyucu
77. Ön Panel	Plastik
78. Arka Panel	! Değişmiş
79. Ön Tampon	Plastik
80. Arka Tampon	Plastik
81. Taban Sacı	Sağlam
82. Bagaj İç Havuz Sacı	Orijinal
83. Sağ Ön Çamurluk Davlumbazı	Sağlam
84. Sol Ön Çamurluk Davlumbazı	Sağlam
85. Sağ Arka Çamurluk Davlumbazı	Sağlam
86. Sol Arka Çamurluk Davlumbazı	Sağlam
87. Çizik/Gamze/Göçükler	! Var

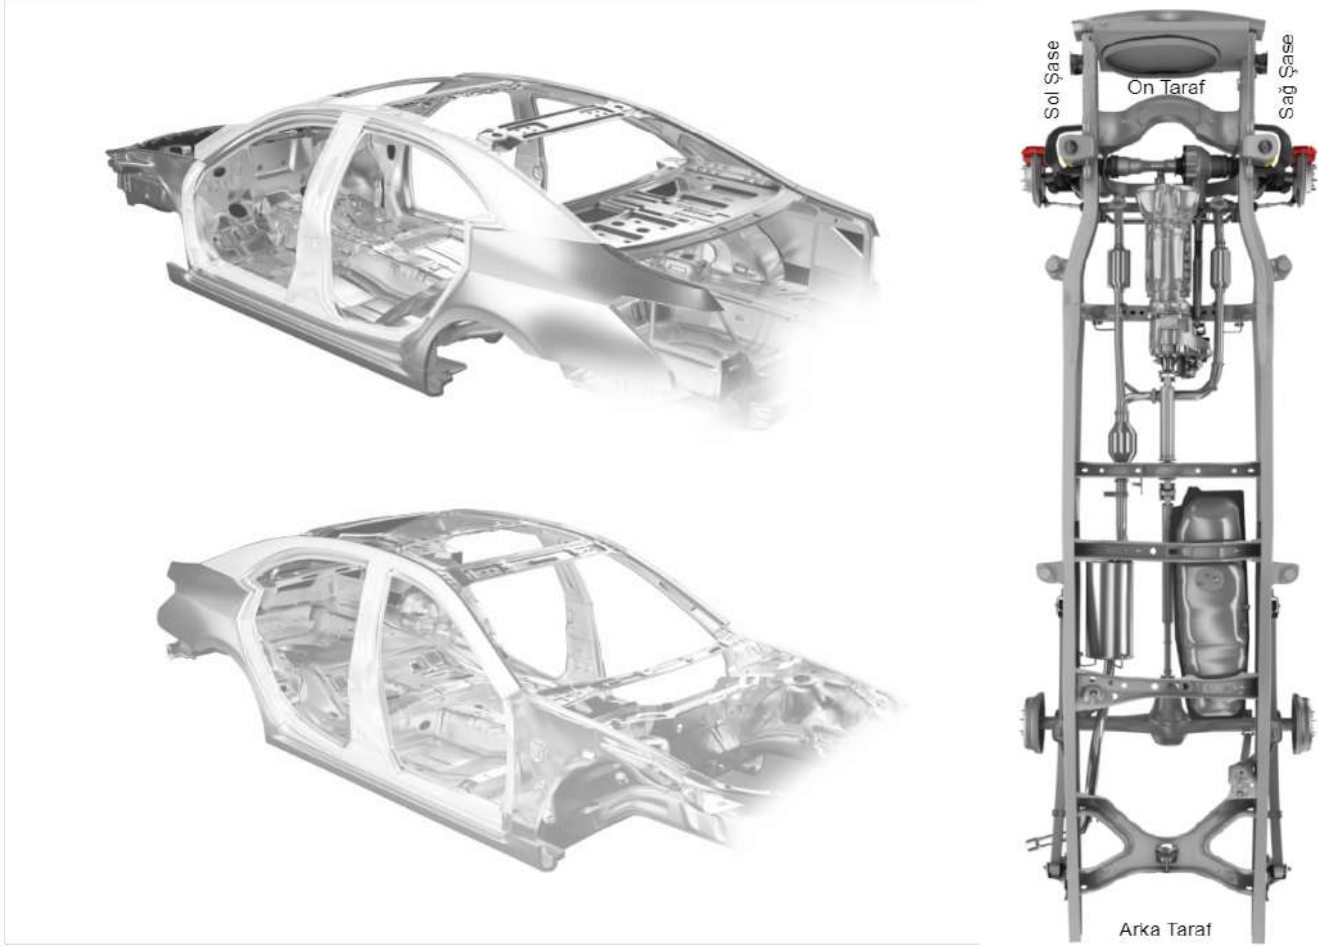
ARAÇ DİREK & ŞASİ KONTROLLERİ

Sol Orta Direk	Orijinal	Sol Ön Cam Direği	Orijinal
Sol Arka Üst Direk	Orijinal	Sol Ön Basamak	Orijinal
Sol Arka Basamak	Orijinal	Sol Ön Kapı İç Direk	Orijinal
Sol Çamurluk Kilit Karşılığı	Orijinal	Sol Üst Direk	Orijinal
Sağ Orta Direk	Orijinal	Sağ Ön Cam Direği	Orijinal
Sağ Arka Üst Direk	Orijinal	Sağ Ön Basamak	Orijinal
Sağ Arka Basamak	Orijinal	Sağ Ön Kapı İç Direk	Orijinal
Sağ Çamurluk Kilit Karşılığı	Orijinal	Sağ Üst Direk	Orijinal

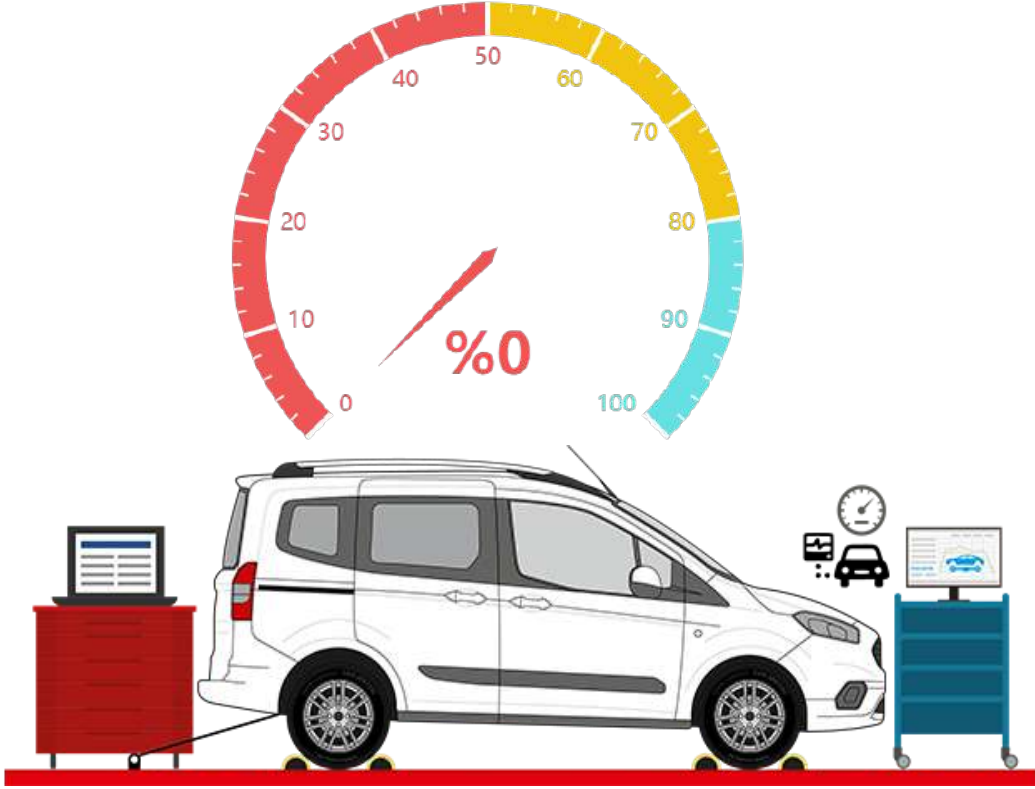
DYNO MOTOR PERFORMANS TEST SONUCU

Aracın Motor Gücü (KW)	73 KW - 98 BG
Ölçülen Motor Gücü (KW)	0 KW - 0 BG
Üretilen Anlık Performans (%)	% 0

MÜŞTERİ BİLGİSİ DÂHİLİNDE DYNO TEST YAPILMAMIŞTIR. YOL TESTİ YAPILDI.

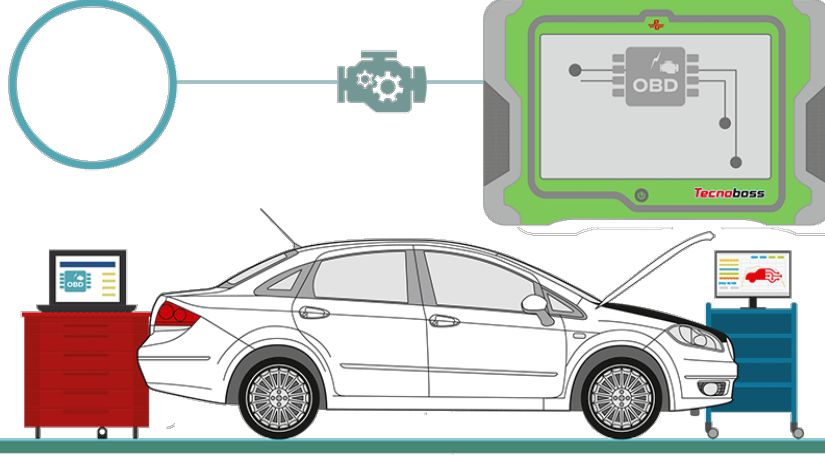
OBD ELEKTRONİK KONTROL SONUCU

95. Dijital Klima Elektroniği Ecu/Obd Arıza Kaydı	Manuel Klima
96. Motor Elektroniği Ecu/Obd Arıza Kaydı	Yok
97. Hava Yastığı Elektroniği Ecu/Obd Arıza Kaydı	Yok
98. ABS/ESP/ESR Fren Elektroniği Ecu/Obd Arıza Kaydı	Yok
99. Otomatik Şanzıman Elektroniği Ecu/Obd Arıza Kaydı	Manuel Şanzıman
100. Akü	İyi
101. Radyo	Çalışıyor
102. Park Sensörü	Yok
103. Multi Medya	Çalışıyor
104. Direksiyon Kumanda Elektroniği	Çalışıyor
105. Klima Kontrol Paneli Elektronikleri	Manuel
106. Gösterge Panel Elektronikleri	Çalışıyor
107. Yol Bilgisayarı	Çalışıyor
108. Kameralar	Yok
109. Beyin Aktif Ve Pasif Arıza İncelemesi Ve Raporlaması	Yok

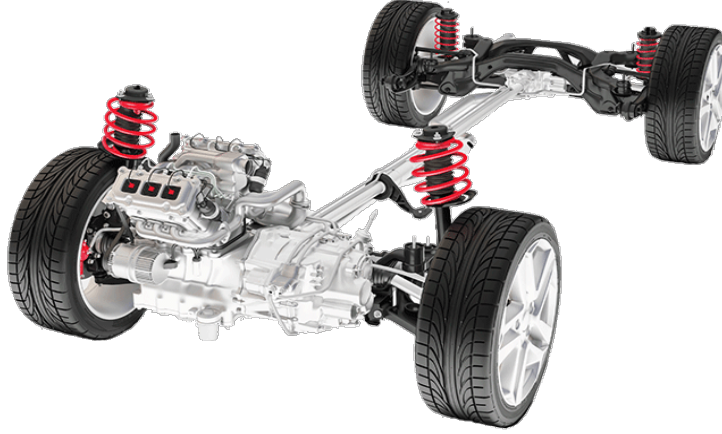
SÜSPANSİYON TEST SONUCU

187. Şasi Bağlantı Noktası	Sağlam
188. Alt Bağlantı	Sağlam
189. Üst Bağlantı	Sağlam
190. Yaylar	Sağlam
191. Sabit Askı	Sağlam
192. Serbest Askı	Sağlam
193. Denge Çubukları	Sağlam
194. Rotiller	Sağlam
195. Sol Arka Süspansiyon	Pozitif
196. Sağ Arka Süspansiyon	Pozitif
197. Sol Ön Süspansiyon	Pozitif
198. Sağ Ön Süspansiyon	Pozitif
