# DYNOPLUS - İZMİR YOLU ŞB

Rapor tarihi : 2026-03-02 12:42:55

Rapor id : SP447FHE883

34NKK750 - VYFEDYHT8SJ662184 - FIAT Doblo Manuel Dizel - Kilometre : 5227

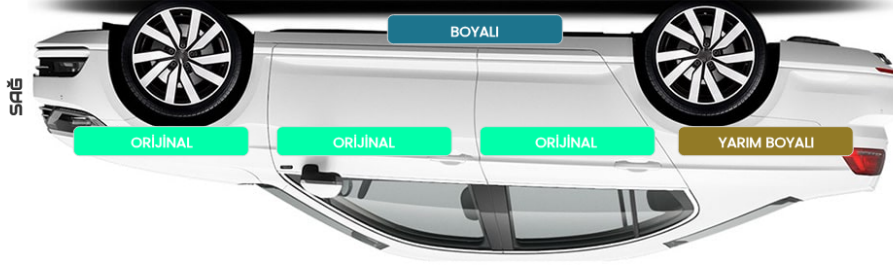
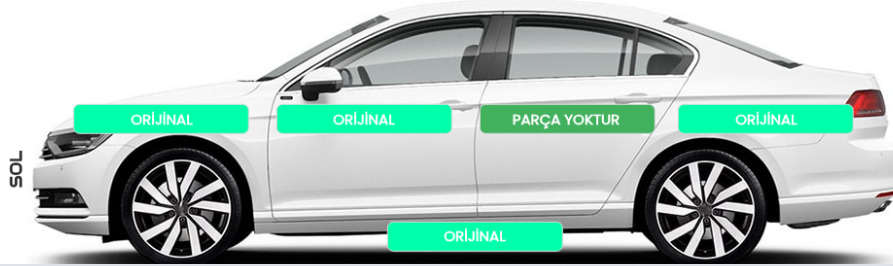
## KAPORTA VE BOYA KONTROLÜ

ARACIN MUHTELİF YERLERİNDE MİNİMAL DÜZEYDE EZİK, ÇİZİK VE BOYASIZ GÖÇÜK DÜZELTME MEVCUT
