DYNOPLUS - İZMİR YOLU ŞB

Rapor tarihi : 2025-04-14 11:36:09

Rapor id : SP432HHF560

Alıcı: OTOPOİNT MOTORLU ARAÇLAR.. Araç: 34KVZ560 - VF3MZYH1RS056241 - PEUGEOT 3008 2024 Otomatik Dizel - Kilometre : 13426

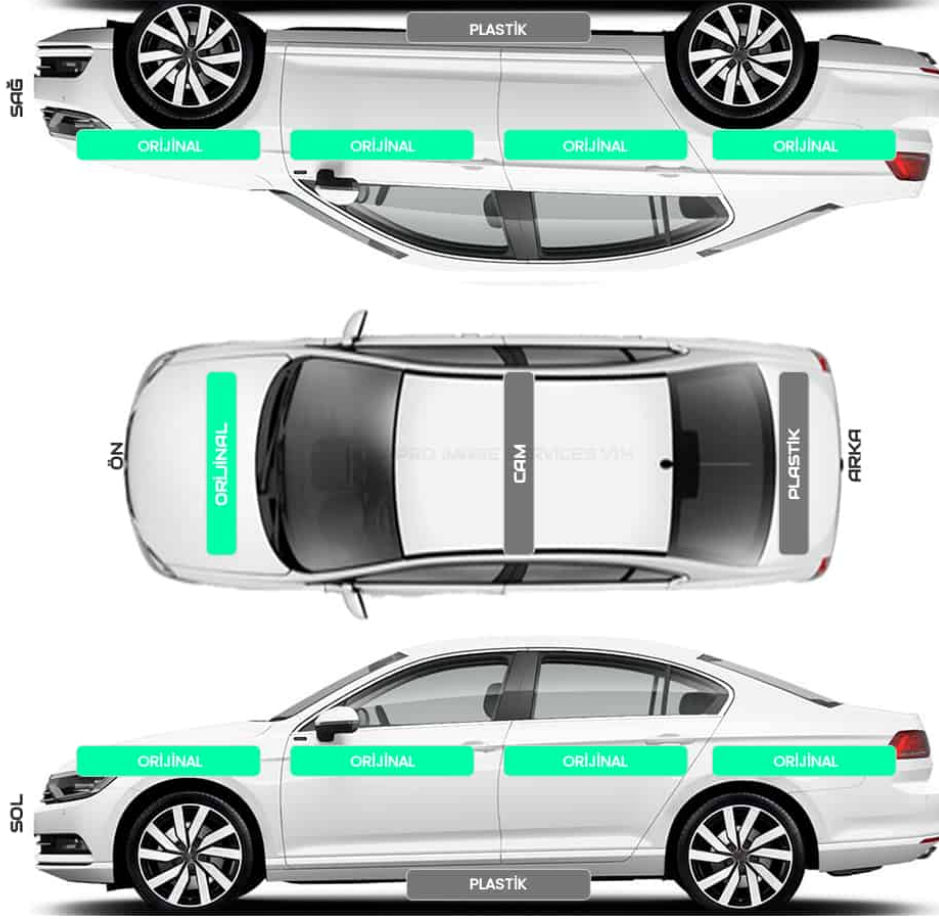
KAPORTA VE BOYA KONTROLÜ

- O ORJİNAL
- B BOYALI
- IDB İÇ DIŞ BOYALI
- STB SÖK TAK BOYALI
- LB LOKAL BOYALI
- D DEĞİŞMİŞ
- ÇD ÇIKMA DEĞİŞMİŞ
- KSD KAPI SAÇI DEĞİŞMİŞ
- P PLASTİK
- K KAPLAMA
- C CAM
- PY PARÇA YOKTUR
- KS KASA
- ST SÖK TAK AYAR
- YB YARIM BOYALI
