## KAPORTA VE BOYA KONTROLÜ

# DYNOPLUS - İZMİR YOLU ŞB

Rapor tarihi : 2026-02-19 23:58:00  
Rapor id : SP359HCH230

Alıcı: OTOPOİNT MOTORLU ARAÇLAR.. Araç: 34NKK672 - VYFEDYHT4SJ663946 - FİAT Doblo Manuel Dizel - Kilometre : 12974

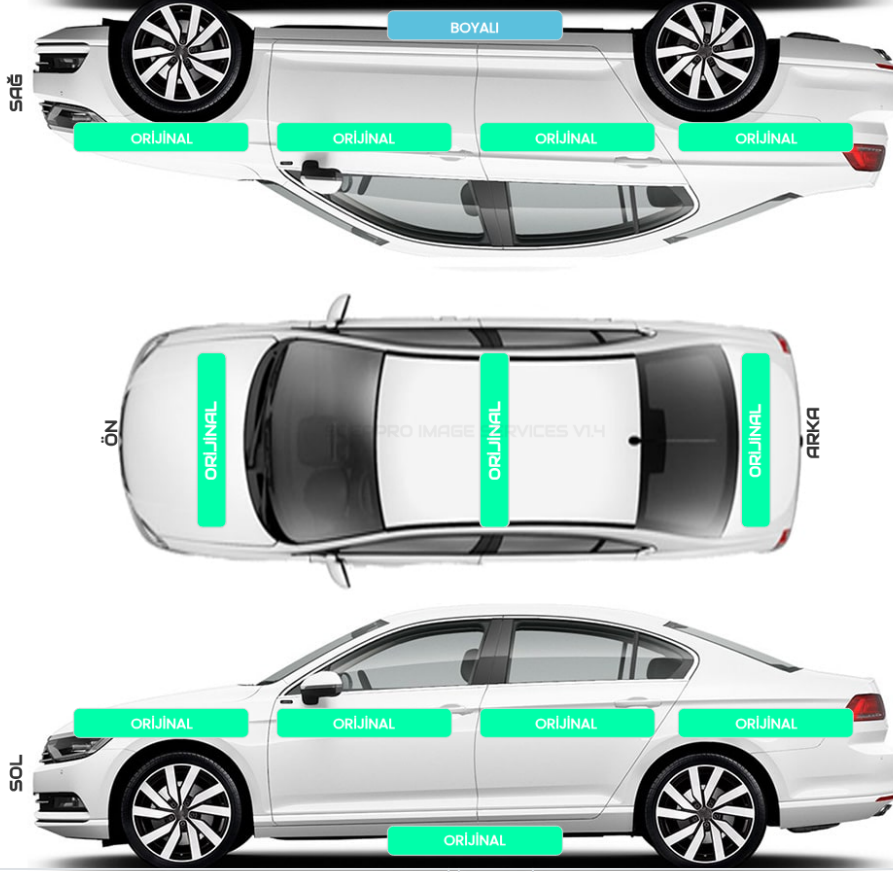
Aracın muhtelif yerlerinde minimal düzeyde ezik ve çizikler mevcut
