KAPORTA VE BOYA KONTROLÜ

Rapor tarihi : 2025-02-07 13:10:00

Rapor id : SP543BCA321

Alıcı: OTOPOİNT MOTORLU ARAÇLAR.. Araç: 34GMF006 - NM426300006Z17638 - FIAT DOBLO 2023 Manuel Dizel - Kilometre : 43184

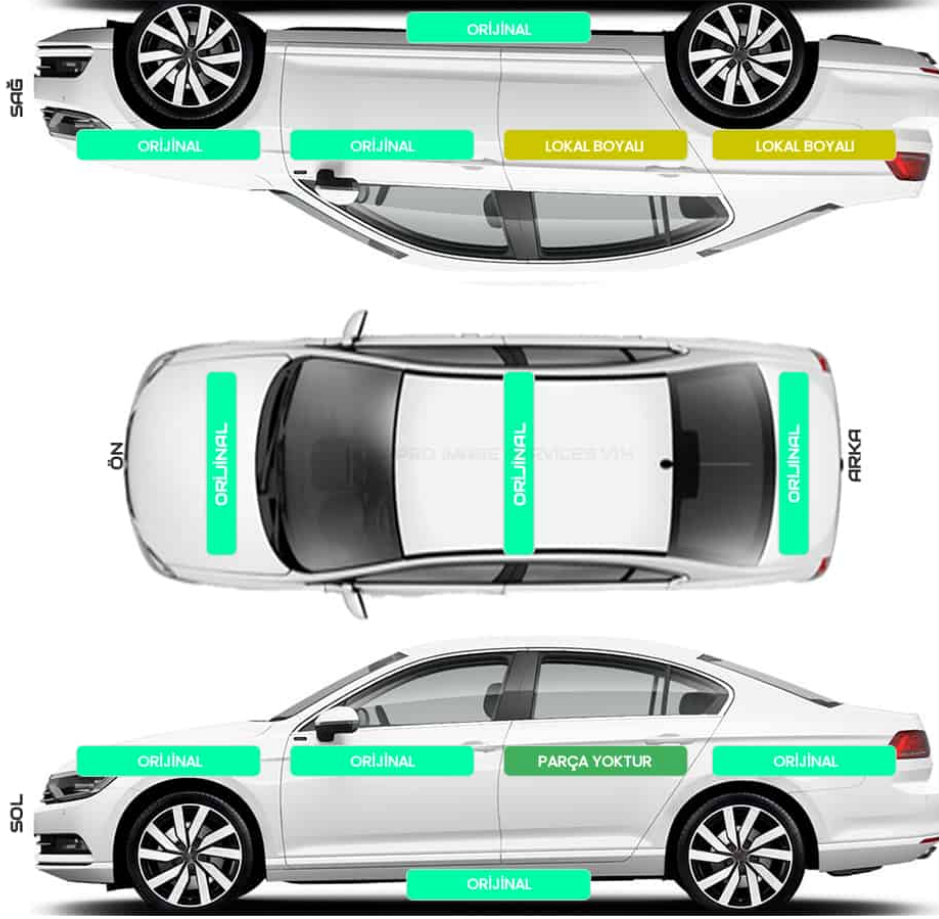
- O** ORJİNAL
- B** BOYALI
- IDB** İÇ DIŞ BOYALI
- STB** SÖK TAK BOYALI
- LB** LOKAL BOYALI
- D** DEĞİŞMİŞ
- ÇD** ÇIKMA DEĞİŞMİŞ
- KSD** KAPI SAÇI DEĞİŞMİŞ
- P** PLASTİK
- K** KAPLAMA
- C** CAM
- PY** PARÇA YOKTUR
- KS** KASA
- ST** SÖK TAK AYAR
- KP** KASA PARÇASI
