## KAPORTA VE BOYA KONTROLÜ

# DYNOPLUS - İZMİR YOLU ŞB

Rapor tarihi : 2026-02-16 12:36:16  
Rapor id : SP908EFB723

Alıcı: OTOPOİNT MOTORLU ARAÇLAR.. Araç: 34MDE823 - VF1RFB00273434462 - RENAULT Megane Otomatik Dizel - Kilometre : 14721

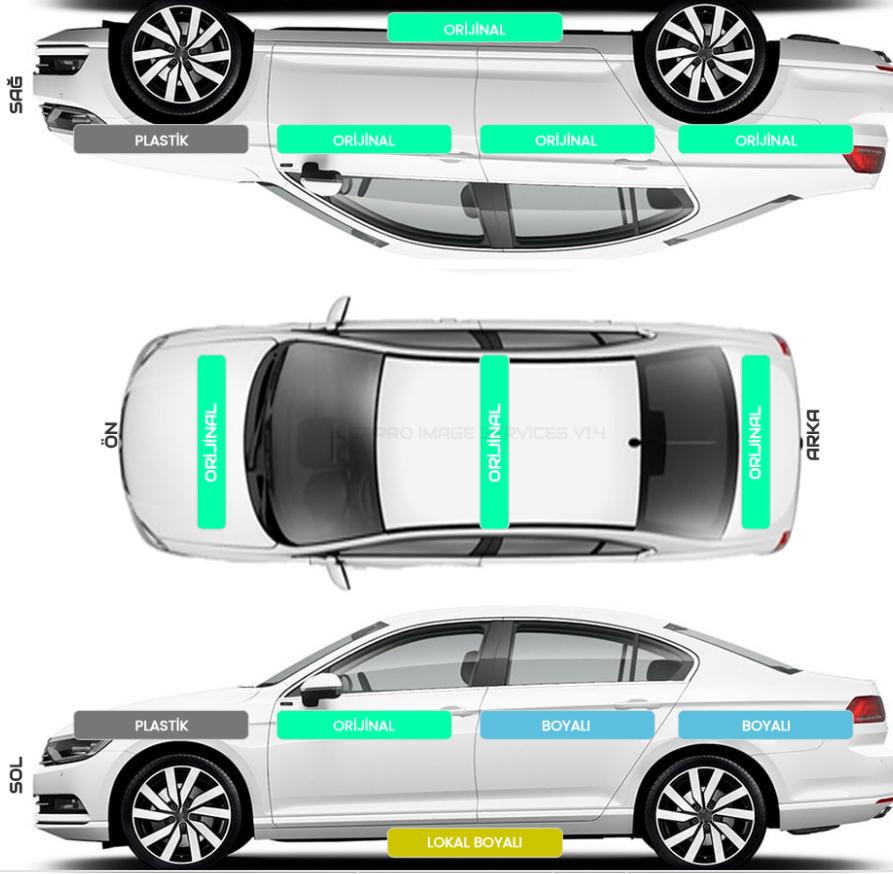
| ! | Sol üst direk kontrolü | Lokal boyalı. | ✓ | Sağ üst direk kontrolü |

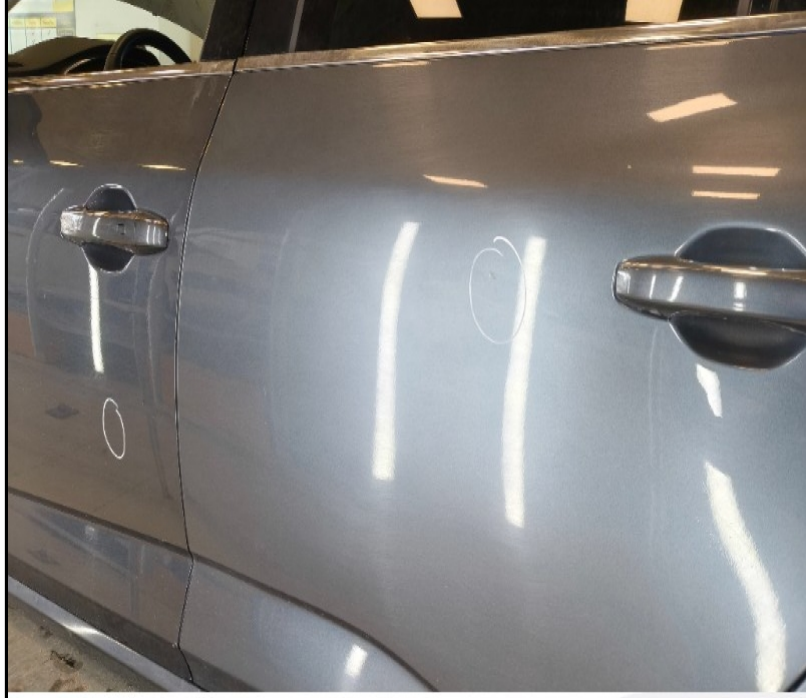
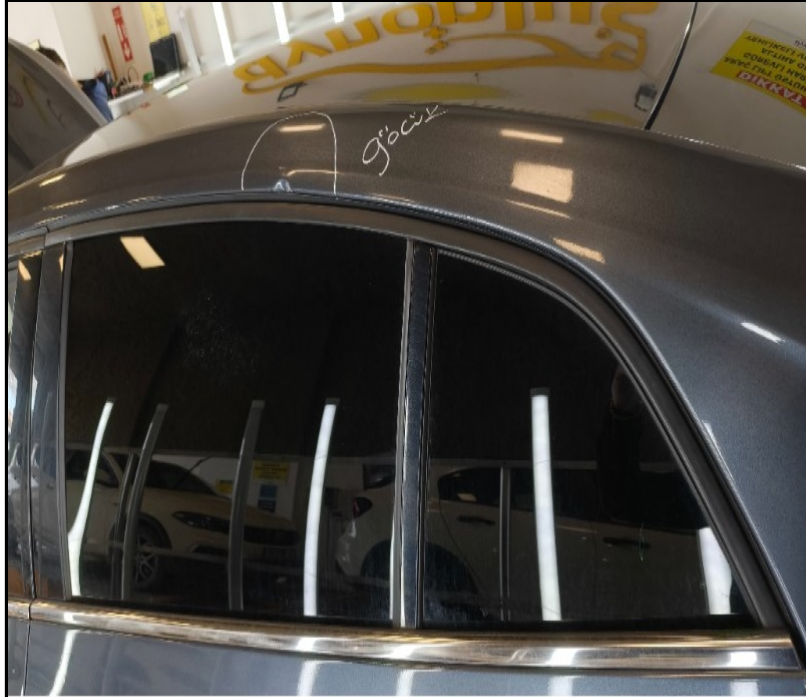
Sol ön ve arka kapıda göçük var
