DYNOPLUS - İZMİR YOLU ŞB

Rapor tarihi : 2025-03-24 14:55:00

Rapor id : SP980HCC585

Alıcı: OTOPOİNT MOTORLU ARAÇLAR.. Araç: 34GIN636 - NM426300006Y97942 - FİAT Doblo 2023 Manuel Dizel - Kilometre : 28025

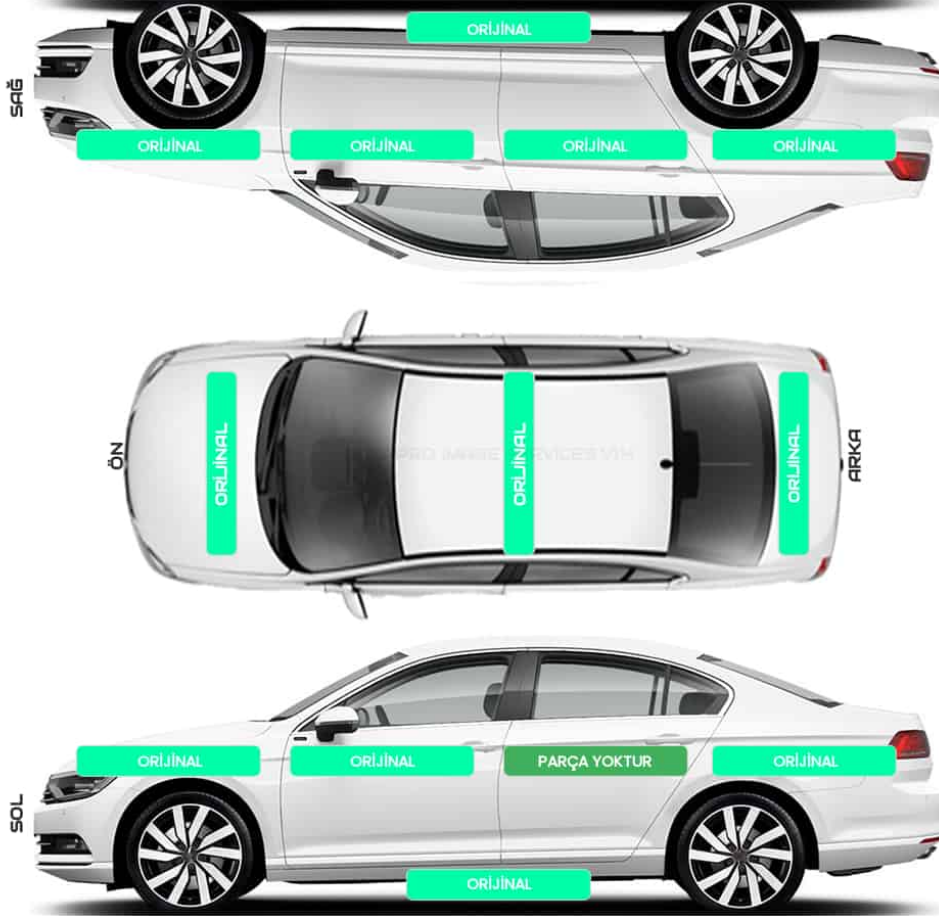
KAPORTA VE BOYA KONTROLÜ

Aracın muhtelif yerlerinde minimal üzeri ezik ve çizikler mevcut
Sağ ön çamurluk ve sol ön çamurlukta boyasız göçük Düzeltmeler mevcut
