KAPORTA VE BOYA KONTROLÜ

DYNOPLUS - İZMİR YOLU ŞB

Rapor id : SP350HHA629

Alıcı: OTOPOINT MOTORLU ARAÇLAR.. Araç: 34HVP600 - WF0MXXGCHMPU45931 - FORD Focus 2023 Otomatik Dizel - Kilometre : 32060

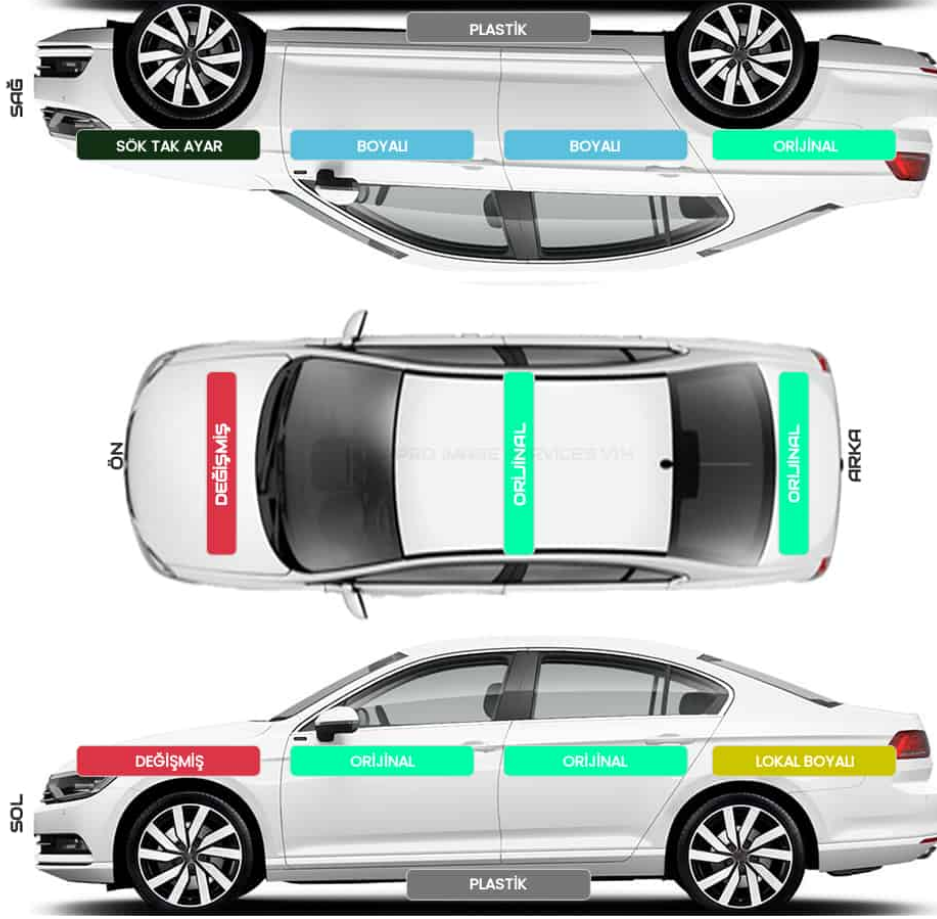
- Aracının muhtelif yerlerinde minimal düzeyde ezik ve çizikler mevcut
- Aracın fabrikasının boya Mikron değerleri yüksek ve farklılık göstermektedir
- Sol ön far değişmiş
- Sağ ön çamurlukta ayar içeriği mevcut
