KAPORTA VE BOYA KONTROLÜ

Rapor tarihi : 2026-02-08 14:37:37
Rapor id : SP300BDB925

Alıcı: OTOPOİNT MOTORLU ARAÇLAR.. Araç: 34MDE747 - VF1RFB00573434455 - RENAULT Megane Otomatik Dizel - Kilometre : 8368

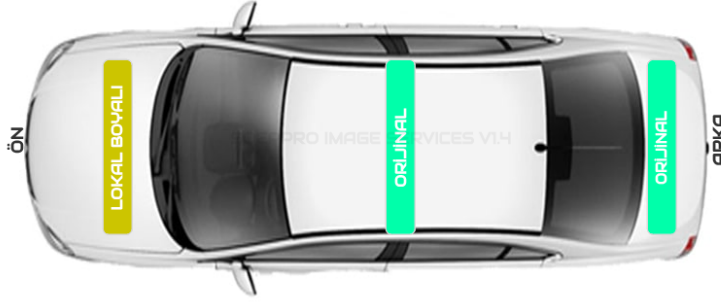
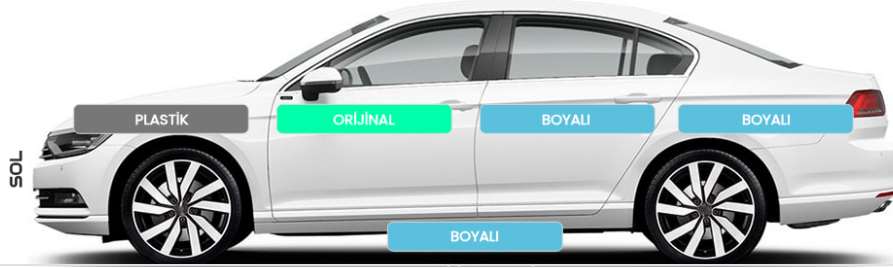
Araçın muhtelif yerlerinde minimal düzeyde ezik,çizik ve boyasız göçük düzeltme mevcut
Sol plastik ön çamurluk değişmiş
