KAPORTA VE BOYA KONTROLÜ

Rapor tarihi : 2026-03-25 19:08:01

Rapor id : SP338EHC910

Alıcı: OTOPOINT MOTORLU ARAÇLAR.. Araç: 34BLU199 - VYFEDYHT1RJ828667 - FIAT Doblo 2024 Manuel Dizel - Kilometre : 25385

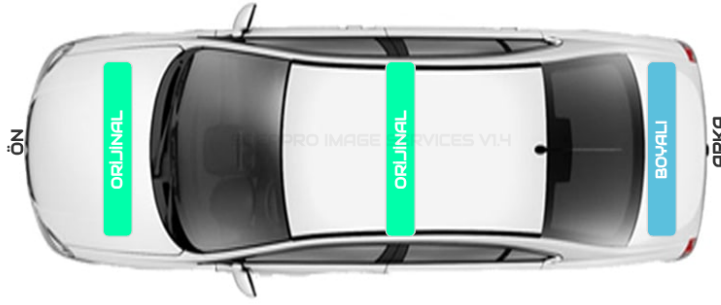
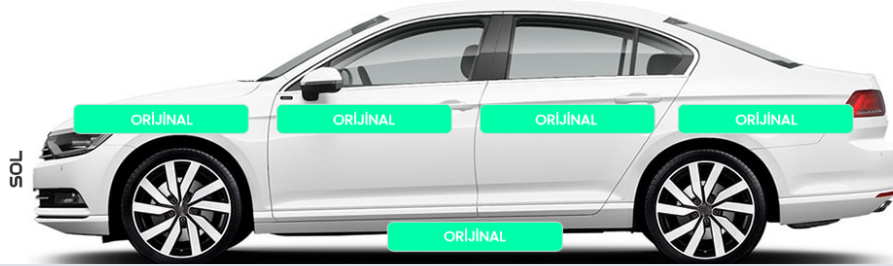
Bagaj kapağının sağ kanadı boyalı ve civatalarında sök tak ayar işçiliği var
Araçta muhtelif yerlerinde ezik çizik ve boyasız göçük düzeltmeler mevcut
